KAPORTA VE BOYA KONTROLÜ

DYNOPLUS - İZMİR YOLU ŞB

Rapor id : SP602CAG725

Alıcı: OTOPOINT MOTORLU ARAÇLAR.. Araç: 34NPU937 - NM0CXXTTRCSA29593 - FORD Transit Manuel Dizel - Kilometre : 7817

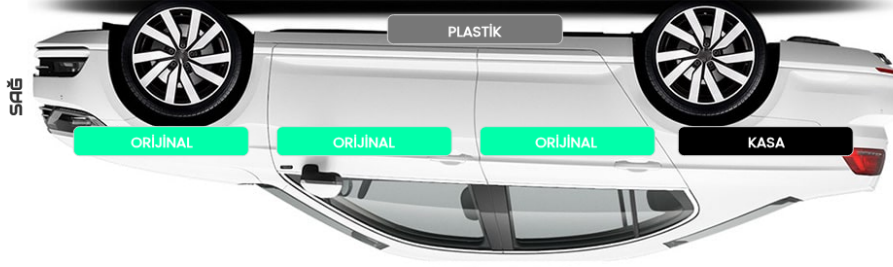
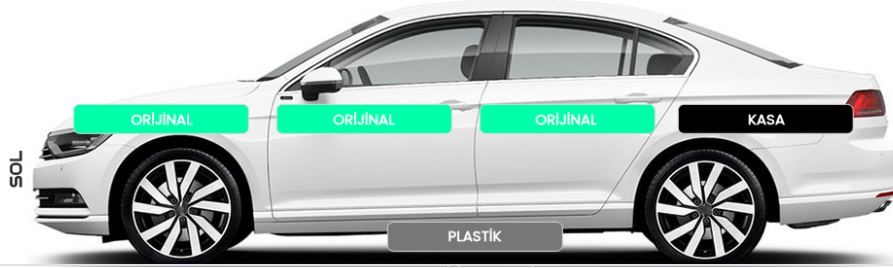
Aracın muhtelif yerlerinde minimal düzeyde ezik ve çizikler mevcut
