KAPORTA VE BOYA KONTROLÜ

Rapor tarihi : 2025-01-21 11:44:00

Rapor id : SP543ACG573

Alıcı: OTOPOİNT MOTORLU ARAÇLAR.. Araç: 16RBY94 - WBA38DN0XPN237580 - BMW X3 2023 Otomatik Benzin - Kilometre : 25073

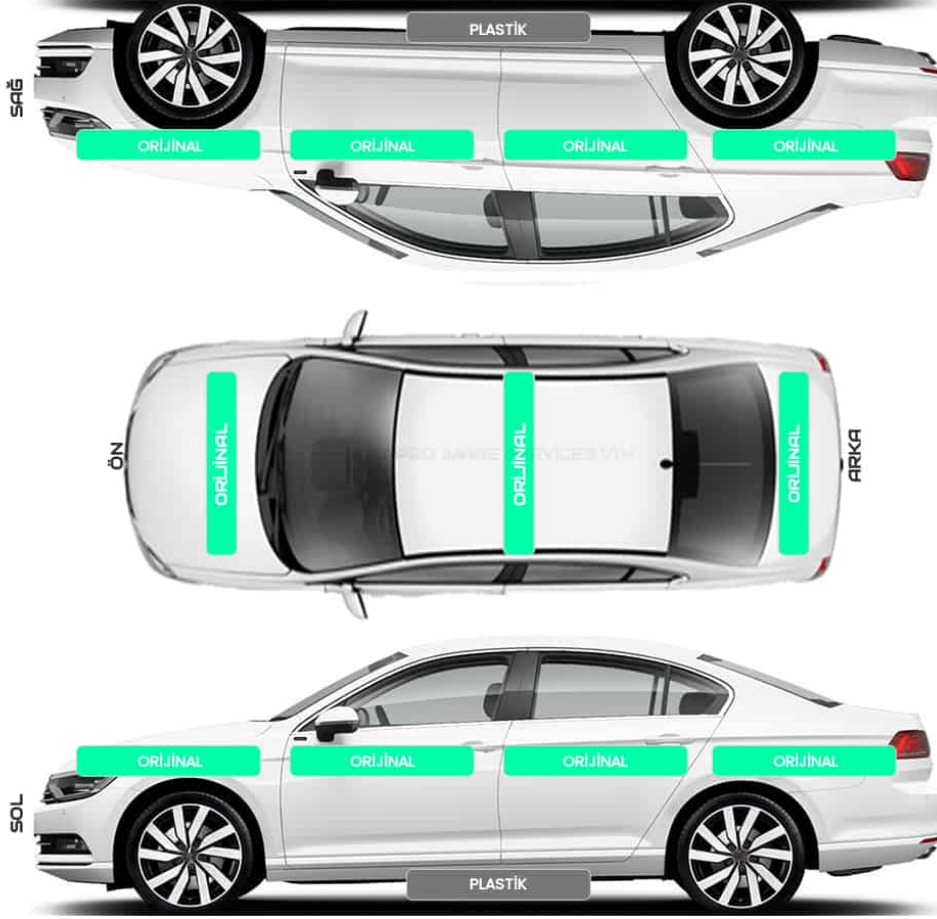
-ÖN TAMPON DEMİRİ DEĞİŞMİŞ.
-ARKA TAMPON DEMİRİ DEĞİŞMİŞ.
