Rapor tarihi : 2026-05-09 12:21:16

Rapor id : SP685CCE224

Alıcı: OTOPOİNT MOTORLU ARAÇLAR.. Araç: 34NOH952 - YV1UZM1V6T1309926 - VOLVO Xc60 Otomatik Benzin - Kilometre : 5890

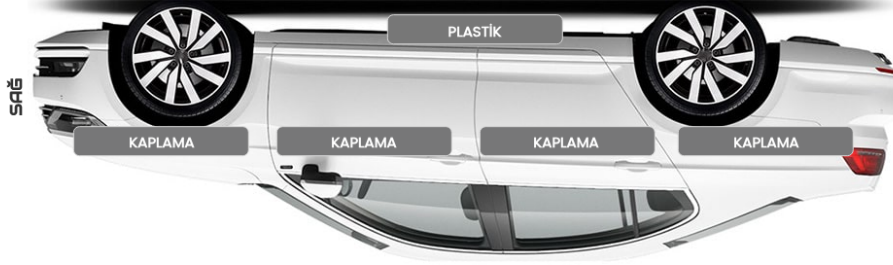
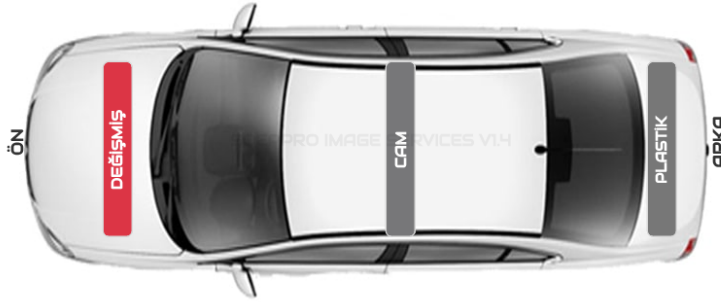
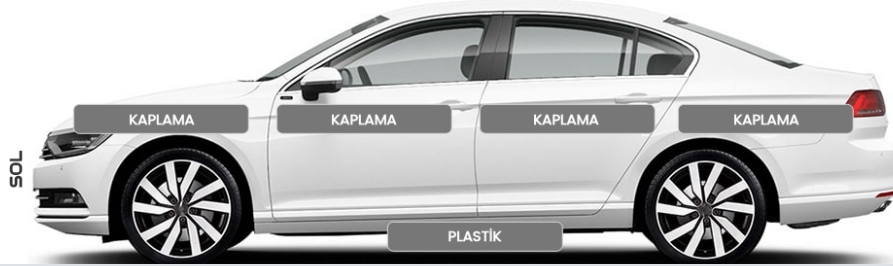
KAPORTA VE BOYA KONTROLÜ

Araçta komple aksesuar ppf kaplama mevcut(kaplama altı boya kontrol yapılamadı) - Sağ ön far değişen
sağ sol ön kapıların civatalarında sök tak mevcut
