KAPORTA VE BOYA KONTROLÜ

Rapor id : SP286EGF285

Alıcı: OTOPOİNT MOTORLU ARAÇLAR.. Araç: 34FLZ467 - NM435600006W90050 - FIAT Egea 2022 Otomatik Dizel - Kilometre : 52655

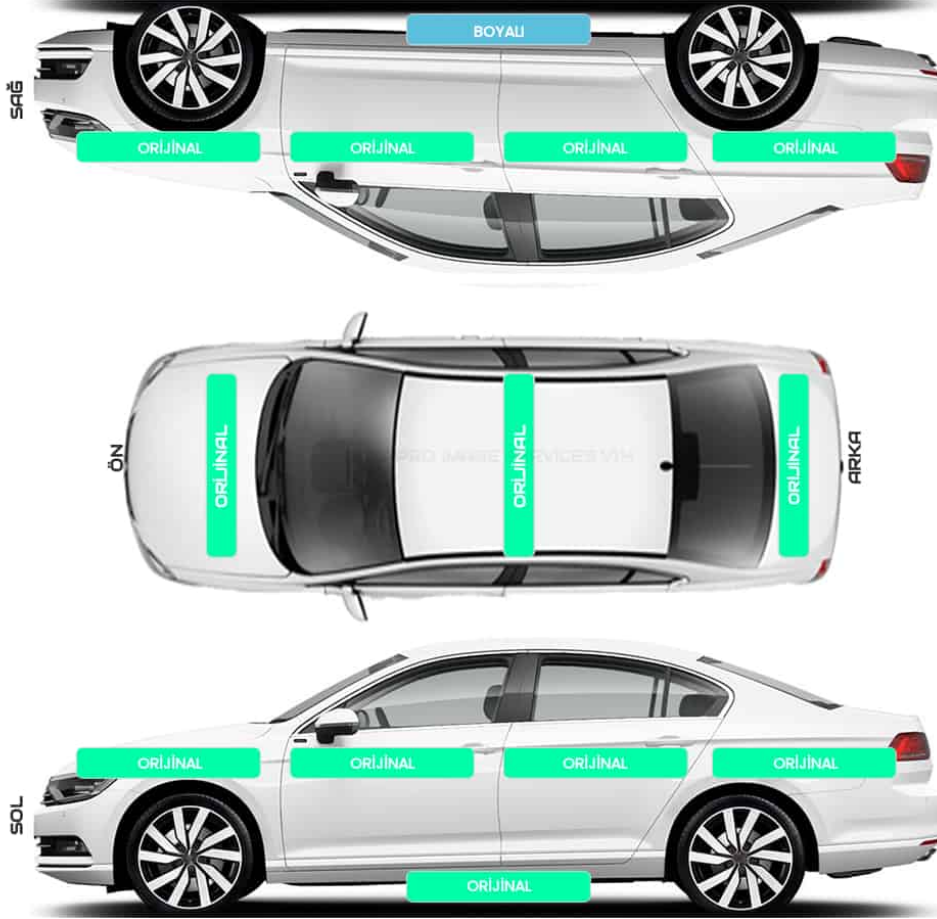
✓ Ön panel		✓ Arka panel
✓ Sol ön şase		✓ Sağ ön şase
✓ Sol ön podye		✓ Sağ ön podye
✓ Sol ön tüfek (Üst podye) saçı		✓ Sağ ön tüfek (Üst podye) saçı
✓ Sol ön direk		✓ Sağ ön direk
✓ Sol orta direk		✓ Sağ orta direk
✓ Sol üst direk		✓ Sağ üst direk
✓ Sol arka şase		✓ Sağ arka şase
! Alt taban	hafif Sürtmeler var.	✓ Havuz saçı

Boyali parçada lokal işlem mevcut
Arka panel alt kısmında hafif sürtmeye kaynaklı ezik var

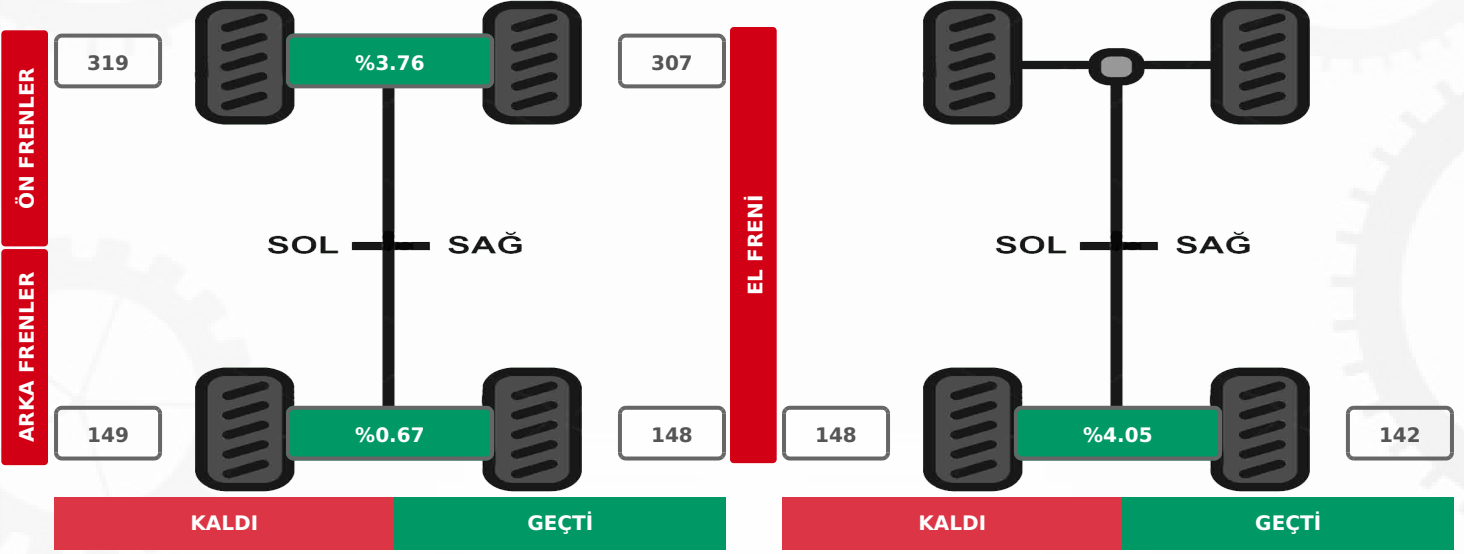
FREN SÜSPANSİYON VE YANAL KAYMA

fren disk ve balatalarda aşınmalar var -sağ aks körüğünde terletme mevcut

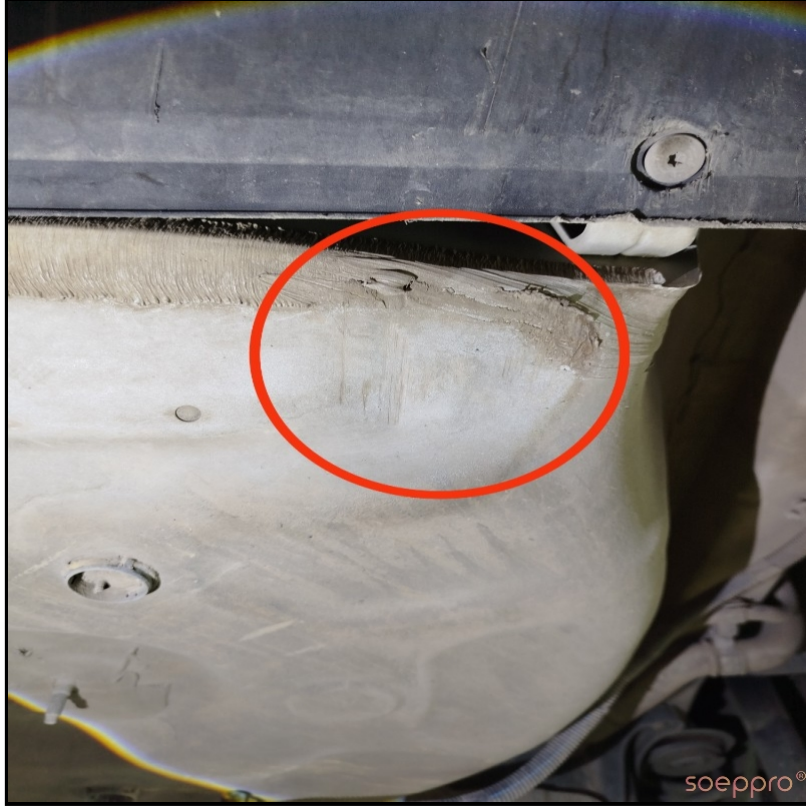
Arka panel alt kısmında hafif sürtme kaynaklı ezik var
