KAPORTA VE BOYA KONTROLÜ

Rapor tarihi : 2026-03-08 11:56:54

Rapor id : SP507ADA425

Alıcı: OTOPOINT MOTORLU ARAÇLAR.. Araç: 34NPU822 - NM0CXXTTRCSA22804 - FORD Transit Manuel Dizel - Kilometre : 8317

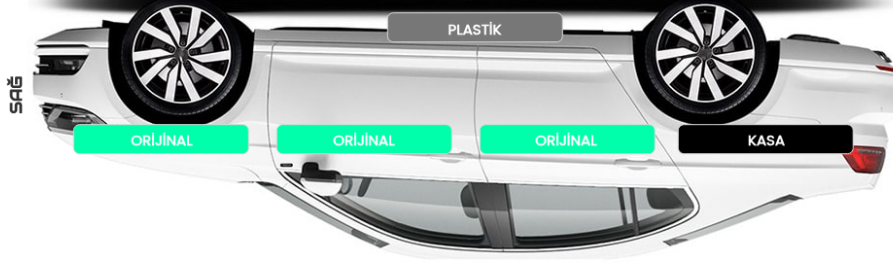
Aracın muhtelif yerlerinde minimal düzeyde ezik ve çizikler mevcut
