KAPORTA VE BOYA KONTROLÜ

Rapor tarihi : 2026-03-30 15:38:00

Rapor id : SP148FED846

Alıcı: OTOPOİNT MOTORLU ARAÇLAR.. Araç: 16DA153 - LVVDB21B6RD813359 - CHERY Tiggo7 provl 2024 Otomatik Benzin - Kilometre : 28922

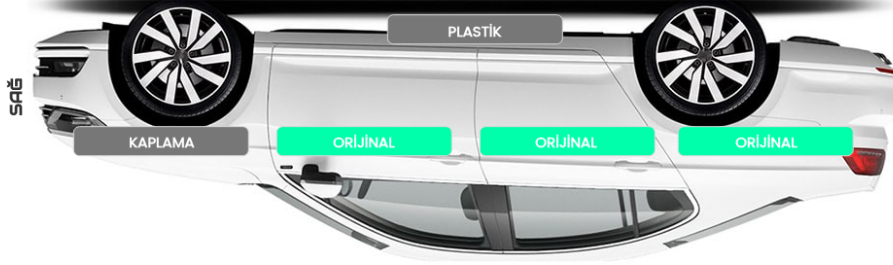
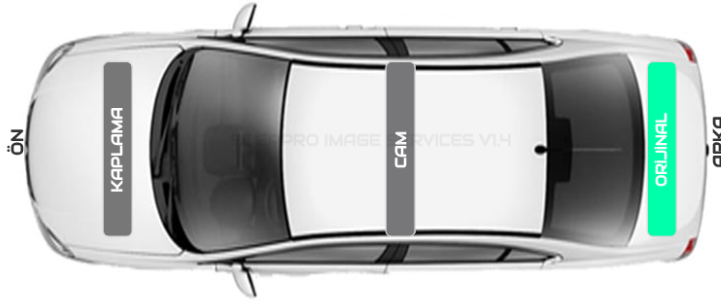
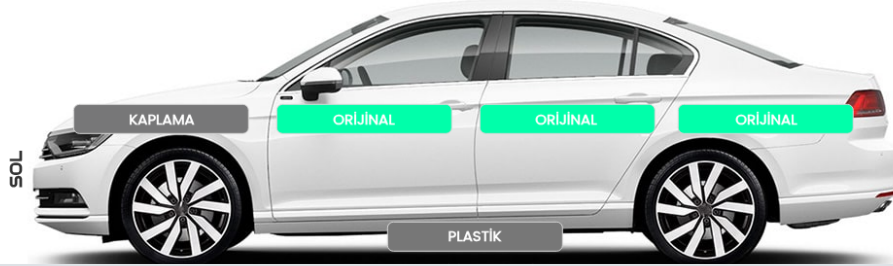
Sağ sol ön çamurluklarda ve ön kaputta boya koruma film mevcut, film altı detaylı boya kontrolü yapılmadı (film olan parçalarda mikron değerleri normal 200-300 mikron arası)
Ön cam da taş izi var

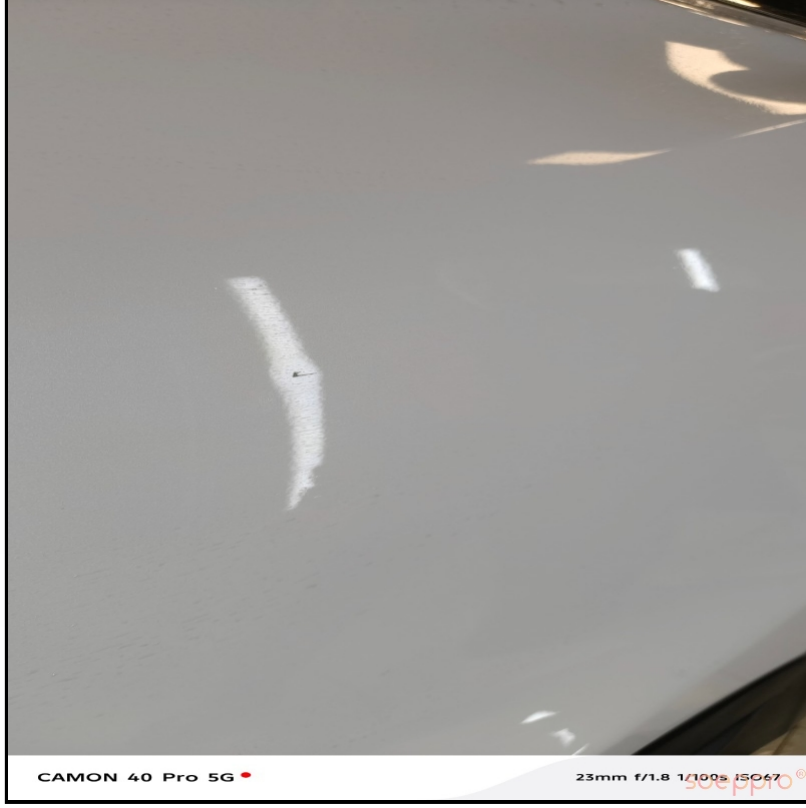
Sol arka kapıda hafif göçük var

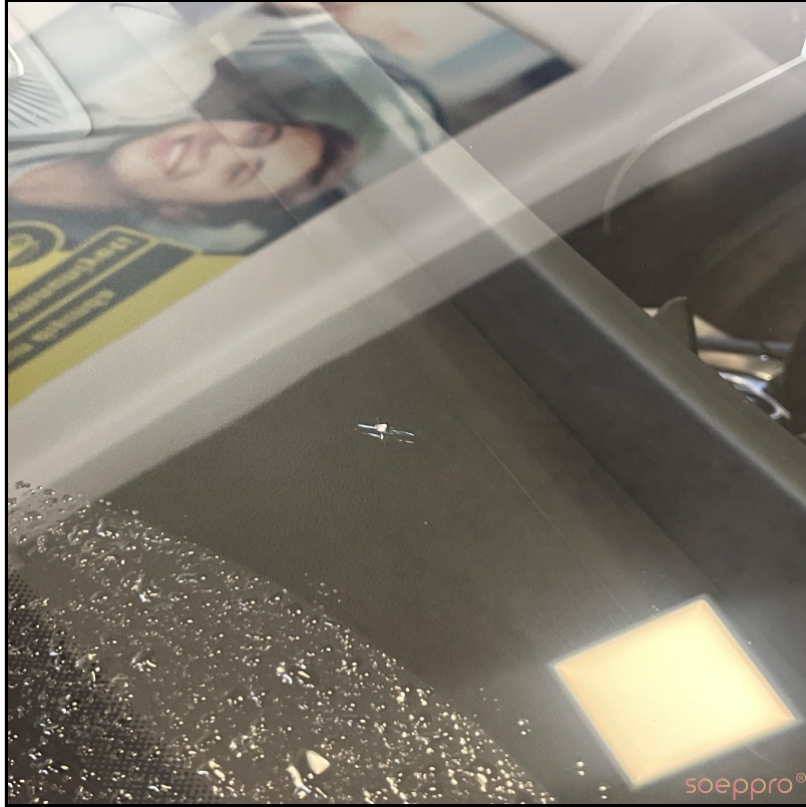
Ön cam da taş izi var
