# DYNOPLUS - İZMİR YOLU ŞB

16-HYB-3694

Rapor id : SP367DHC439

Alıcı: OTOPOINT MOTORLU ARAÇLAR.. Araç: 16NOM50 - VR7A45GFSNL062978 - CİTROEN C5 2022 Otomatik Benzin - Kilometre : 91221

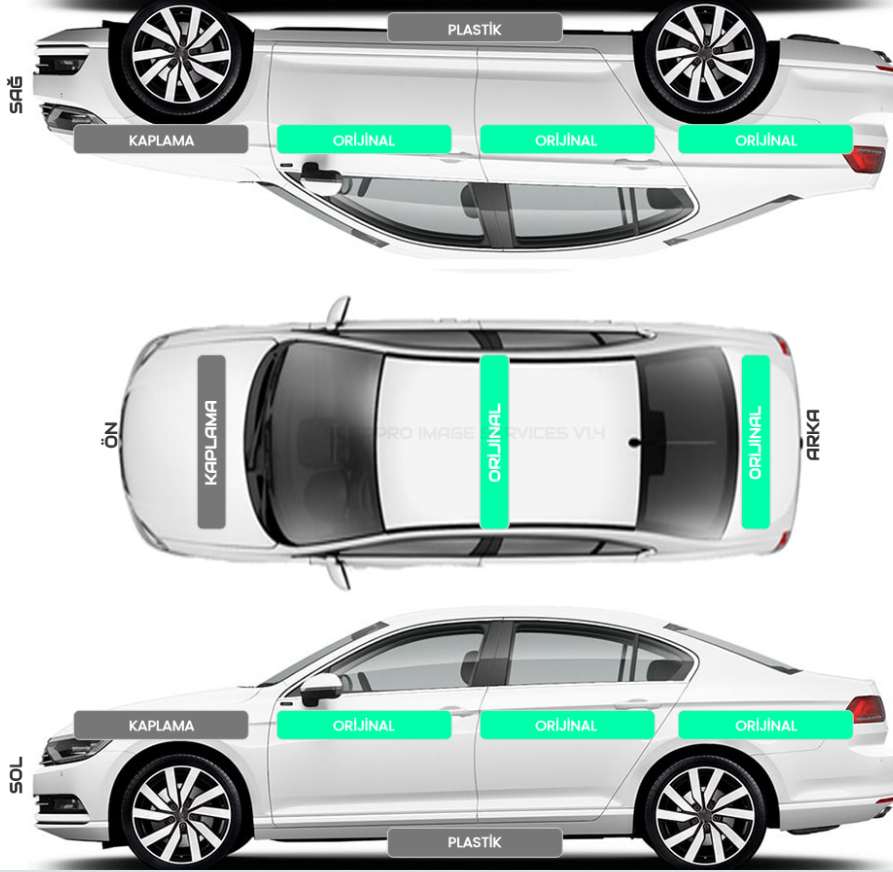
Sağ sol ön Çamurluk ve ön kaput da boya koruma film mevcut altı detaylı boya kontrolü yapılamadı  
Sağ ön far değişmiş

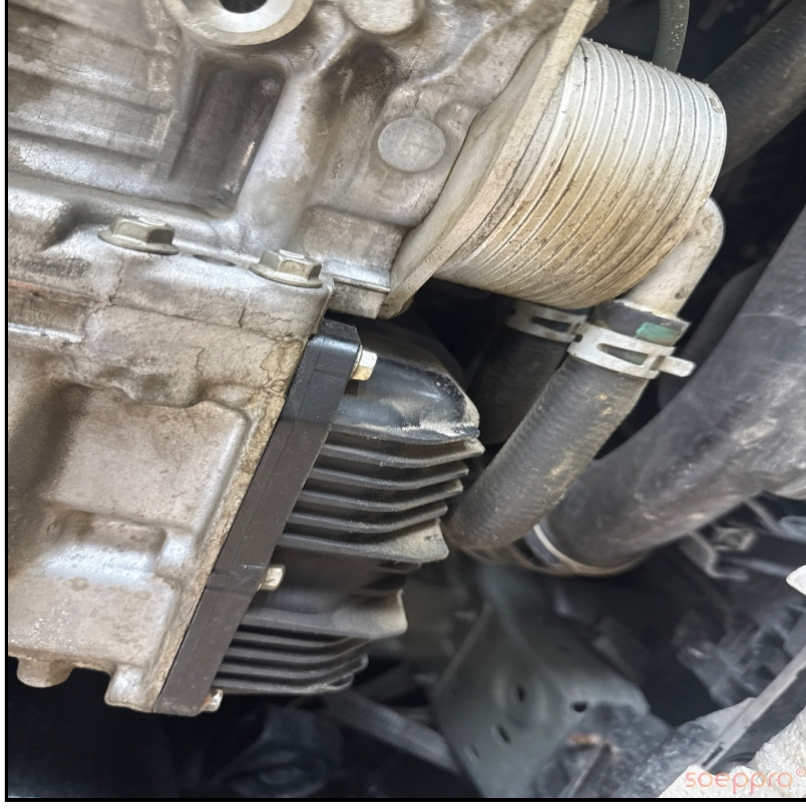
İnterkol hortumunda terleme var Sağ aksta yağ kaçağı var şanzıman mekatronik kapağında terleme var ,Araca yol testi yapıldı şanzıman vites geçişleri kontrol edildi herhangi bir problem yoktur. Turbo da basınç kaçağı mevcut

Mekatronik kapağında terleme var

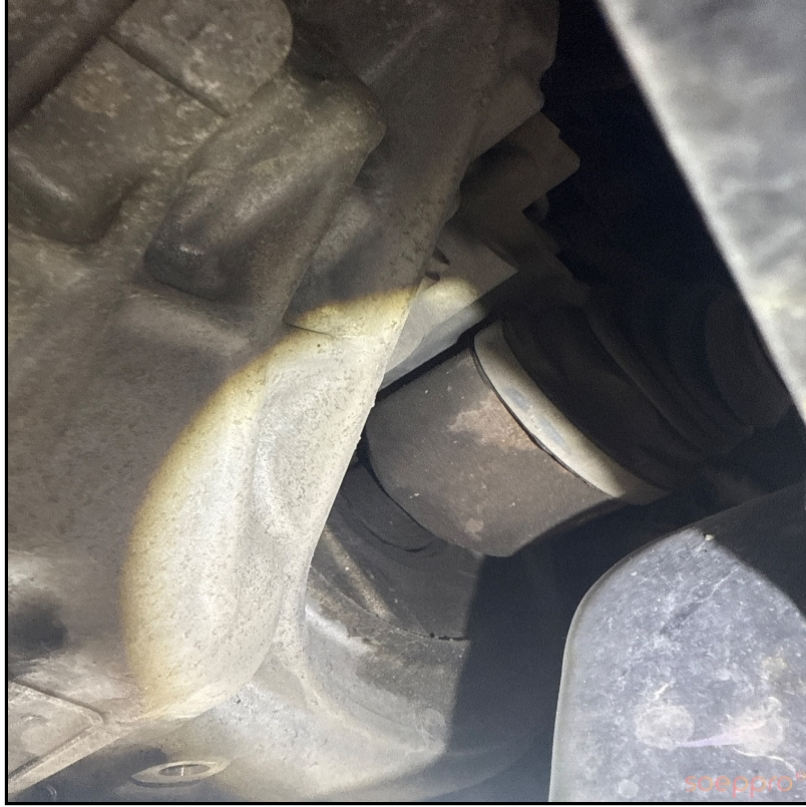
Sağ aks keçesinde yağ kaçağı var

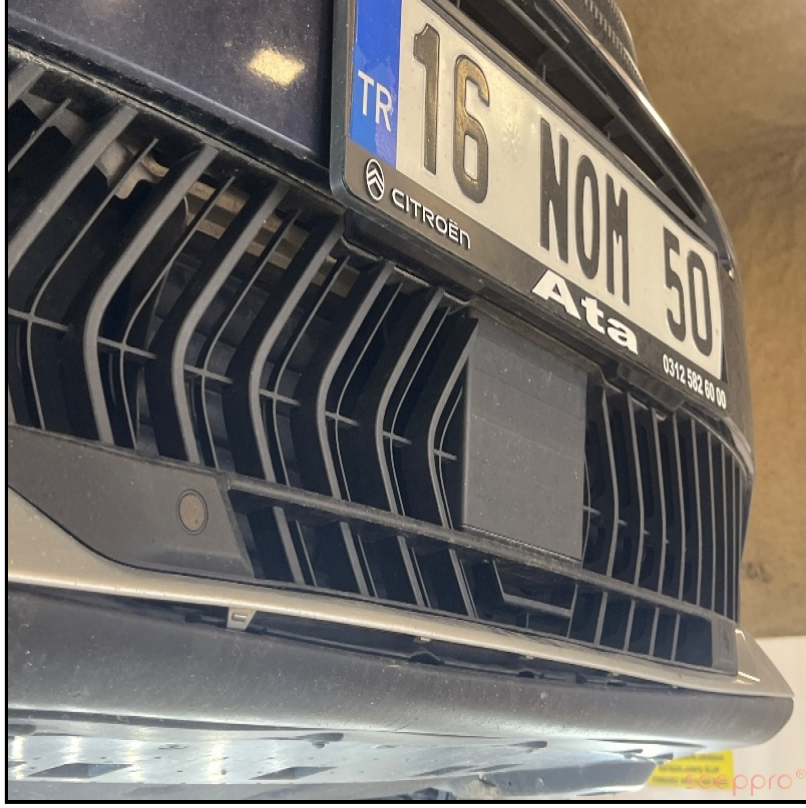
Ön tamponun alt kısmında deforme var

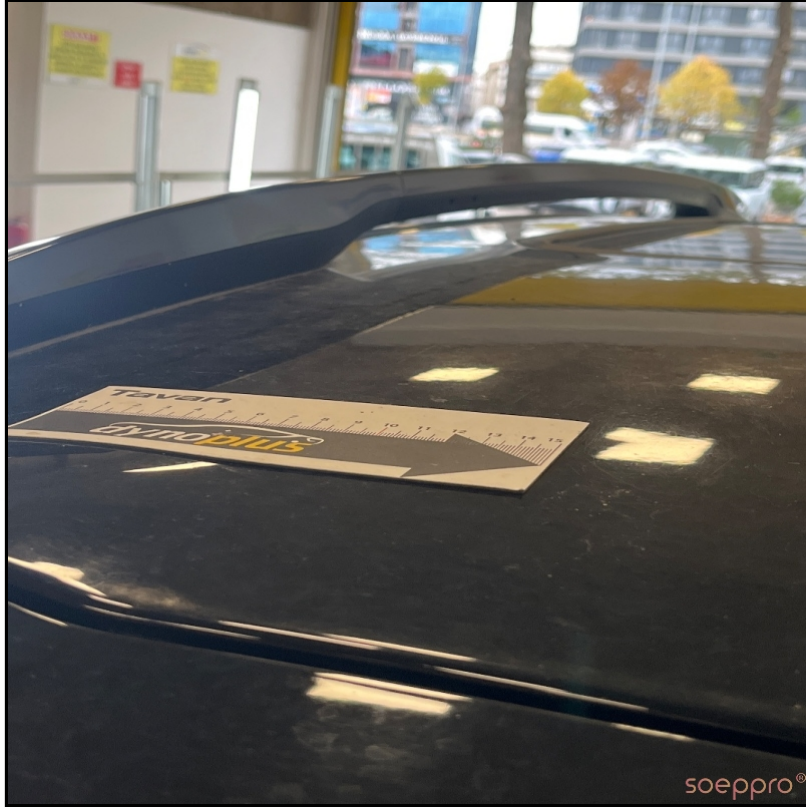
Tavanda Gamze göçük var
