KAPORTA VE BOYA KONTROLÜ

DYNOPLUS - İZMİR YOLU ŞB

Rapor tarihi : 2026-02-23 15:44:00
Rapor id : SP269GEF783

Alıcı: OTOPOİNT MOTORLU ARAÇLAR.. Araç: 34HYJ792 - NM43560000U080530 - FIAT Egea Otomatik Dizel - Kilometre : 51072

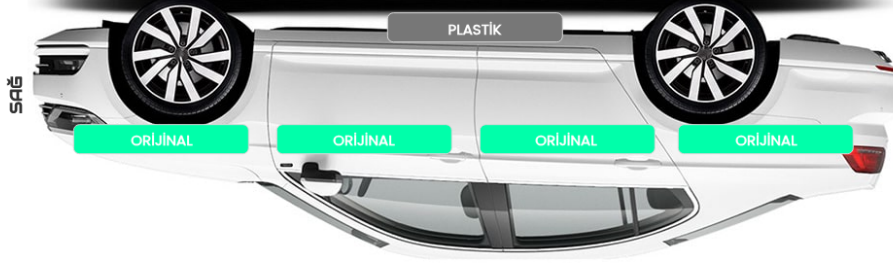
Aracın muhtelif yerlerinde minimal düzeyde ezik ve çizikler mevcut
