DYNOPLUS - İZMİR YOLU ŞB

Rapor tarihi : 2026-03-02 12:34:56

Rapor id : SP600ACH546

Alıcı: OTOPOİNT MOTORLU ARAÇLAR.. Araç: 34NKD228 - VYFEDYHZ2SJ727485 - FIAT Doblo 2025 Otomatik Dizel - Kilometre : 5543

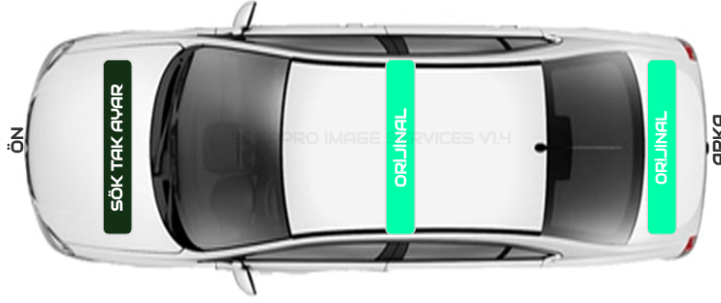
KAPORTA VE BOYA KONTROLÜ

Aracın muhtelif yerlerinde minimal düzeyde ezik ve çizikler mevcut
