DYNOPLUS - İZMİR YOLU ŞB

Rapor tarihi : 2026-02-23 15:50:00

Rapor id : SP583BED160

Alıcı: OTOPOİNT MOTORLU ARAÇLAR.. Araç: 34MCL274 - NM43560000U225790 - FIAT EGEEA 2024 Otomatik Dizel - Kilometre : 44507

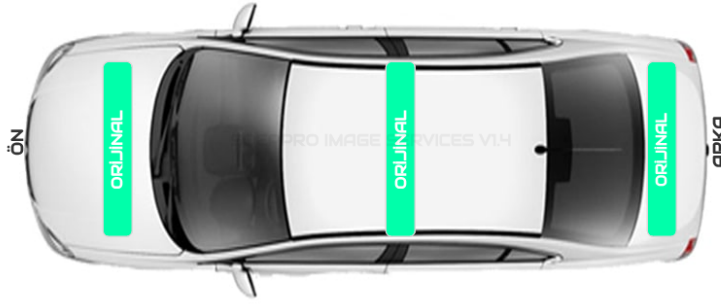
KAPORTA VE BOYA KONTROLÜ

Aracın muhtelif yerlerinde minimal düzeyde ezik ve çizikler mevcut
