# DYNOPLUS - İZMİR YOLU ŞB

16-HYB-3694

Rapor id : SP449DGA680

Alıcı: OTOPOINT MOTORLU ARAÇLAR.. Araç: 16ASE153 - WF0MXXGCHMPL89098 - FORD Focus 2023 Otomatik Dizel - Kilometre : 109998

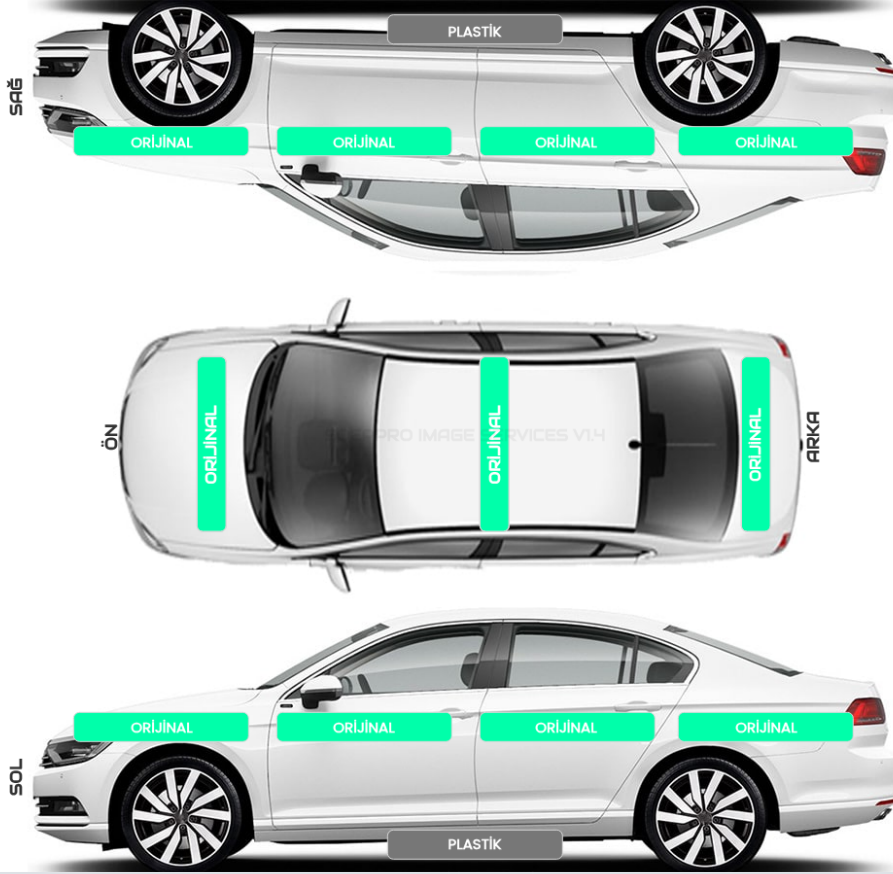
-Aracın muhtelif yerlerinde ezik ve çizikler mevcut  
-Sağ arka Çamurlukta,sağ ön çamurlukta ,sol ön kapıda ve sol ön çamurlukta kuru onarım işlemleri mevcut

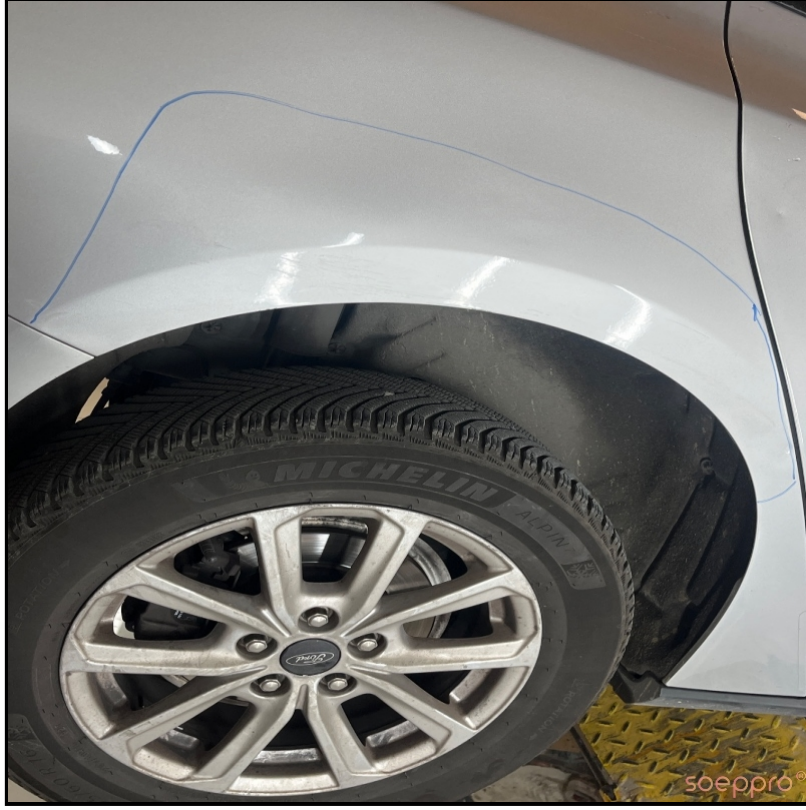
Sağ arka çamurlukta kuru onarım mevcut

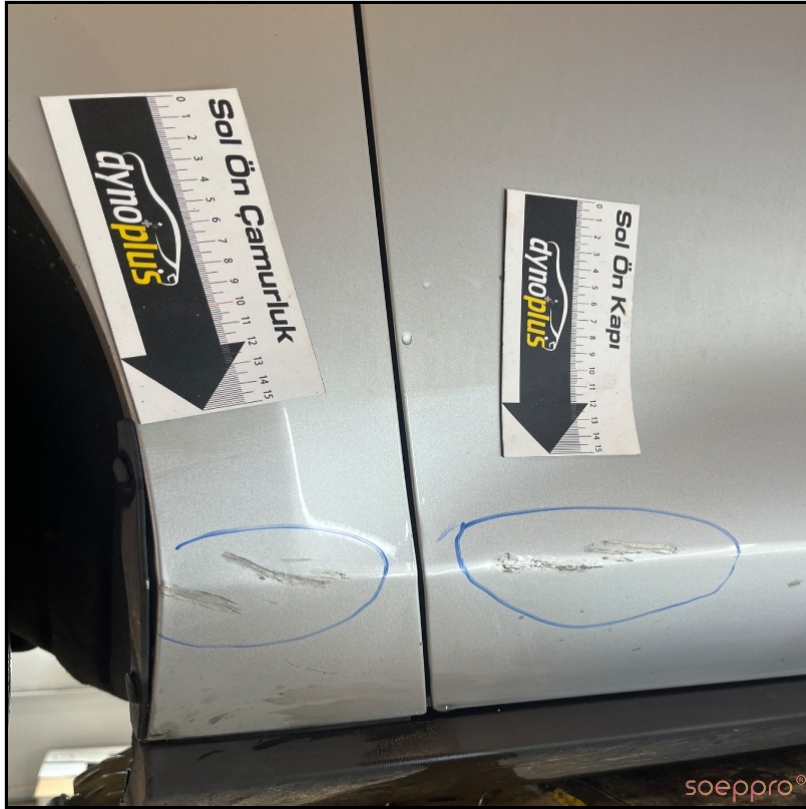
İşaretlenen bölgelerde kuru onarım var üzerine rutuş yapılmış

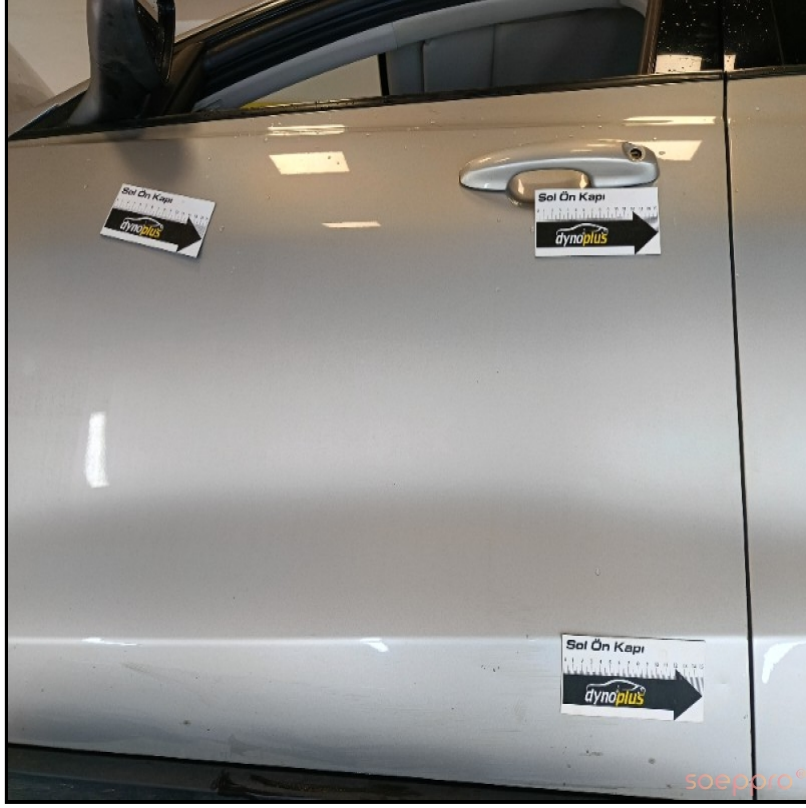
Sol ön kapıda göcükler var

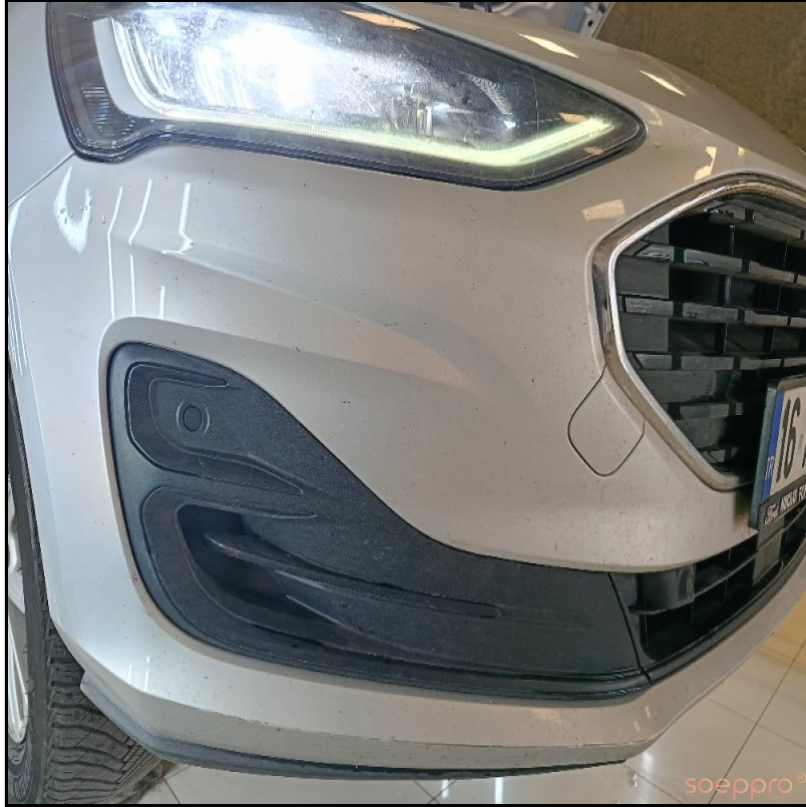
Ön tamponda çizikler var

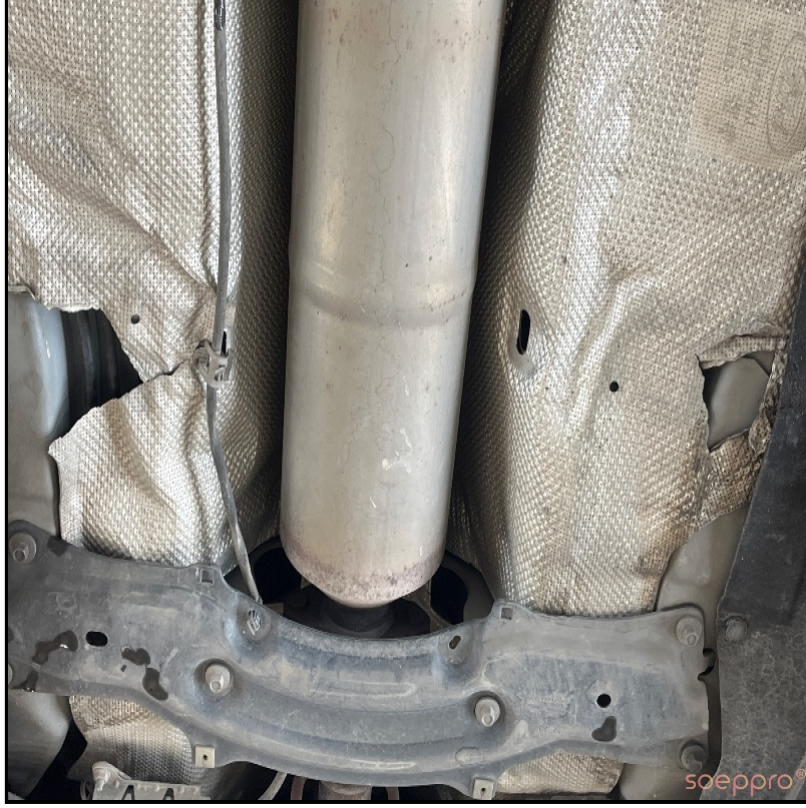
Jantlarda çizikler mevcut alt taban saçında hasar mevcut

Alt taban izolasyon saçlarında yoğun deformeler var

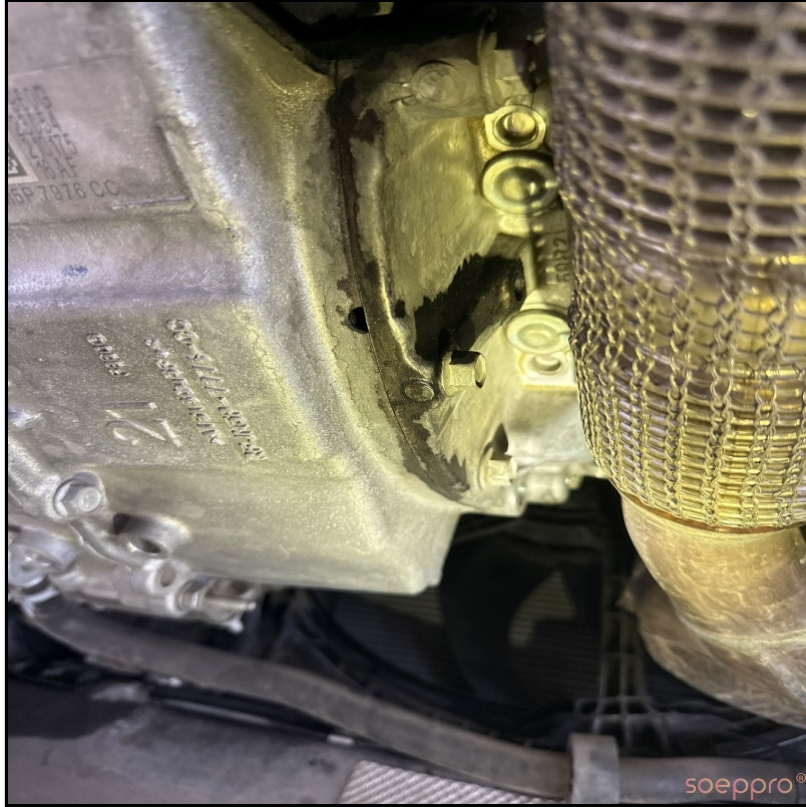
Üst bölgede terleme var kartelde terleme var sağ aks keçesinde terleme var araca yol testi yapıldı şanzıman vites geçişleri kontrol edildi herhangi bir problem yoktur.

Kartelde terleme

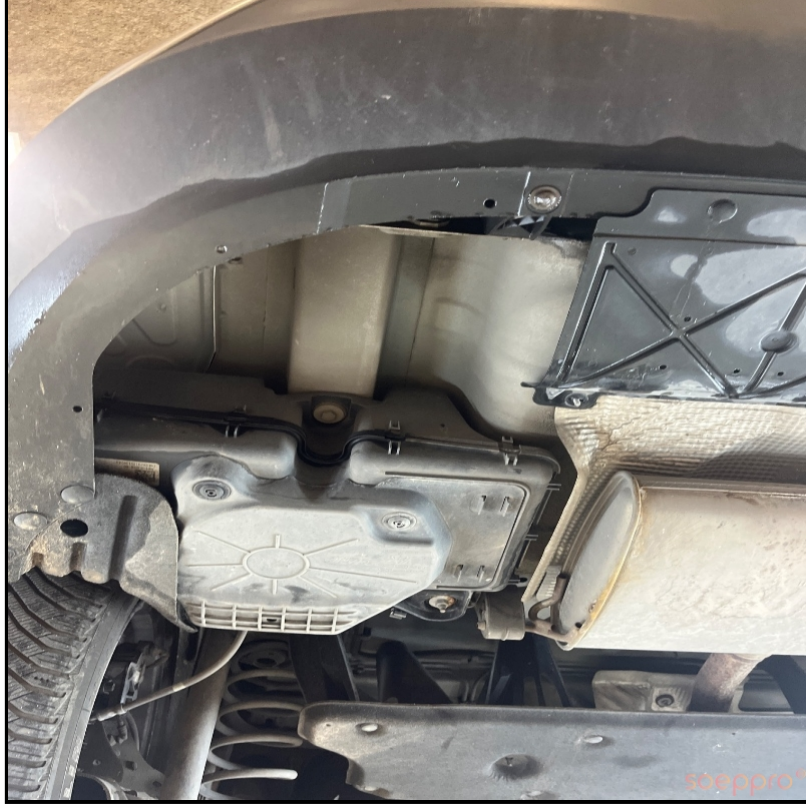
Arka sol alt muhafazası yok

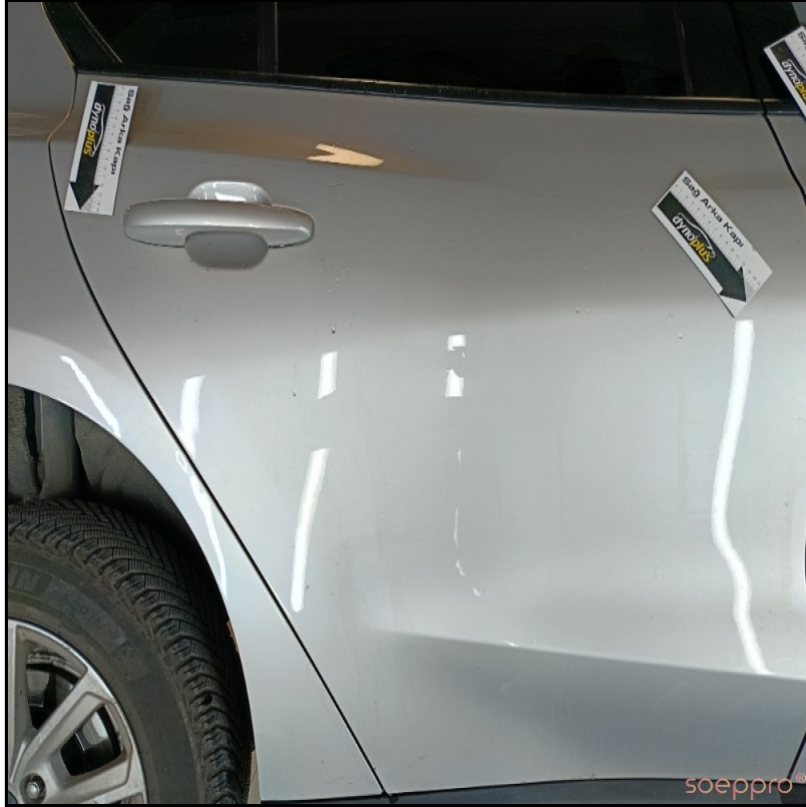
Sağ arka kapıda gamze göcükler var

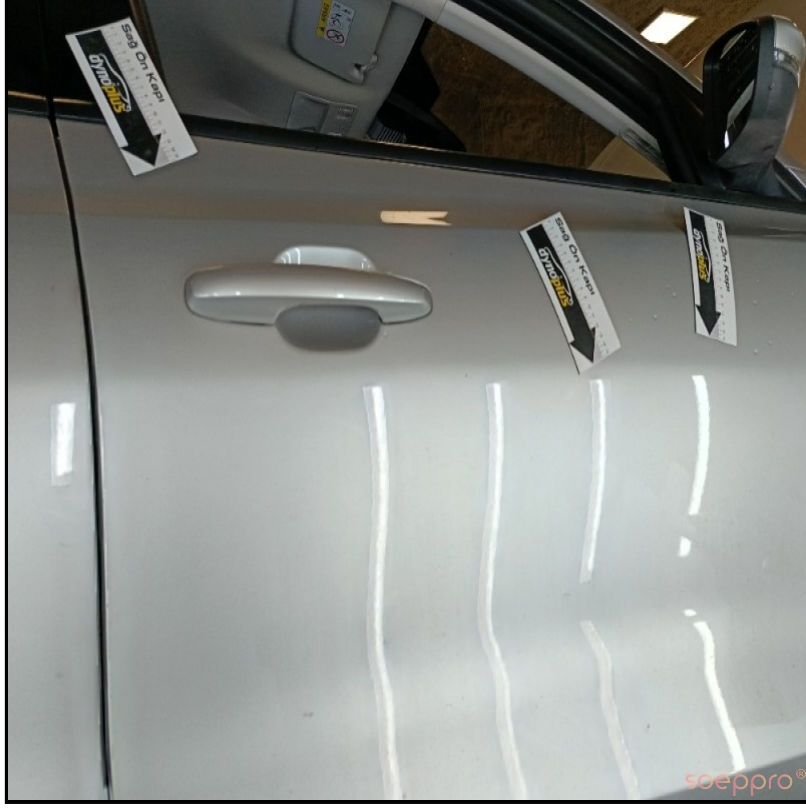
Sağ ön kapıda gamzeler mevcut

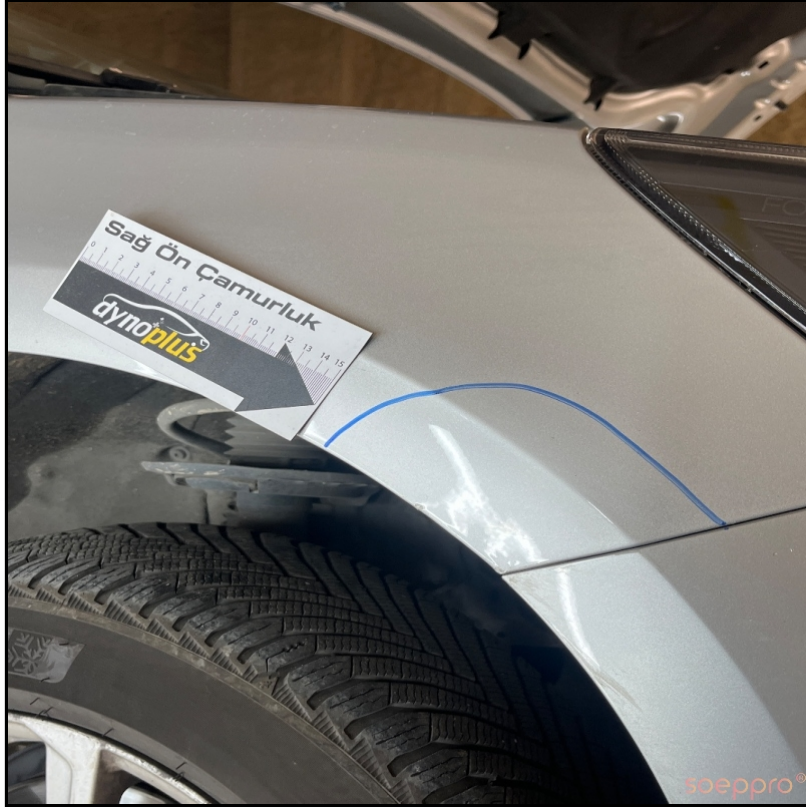
İşaretlenen bölgede kuru onarım mevcut

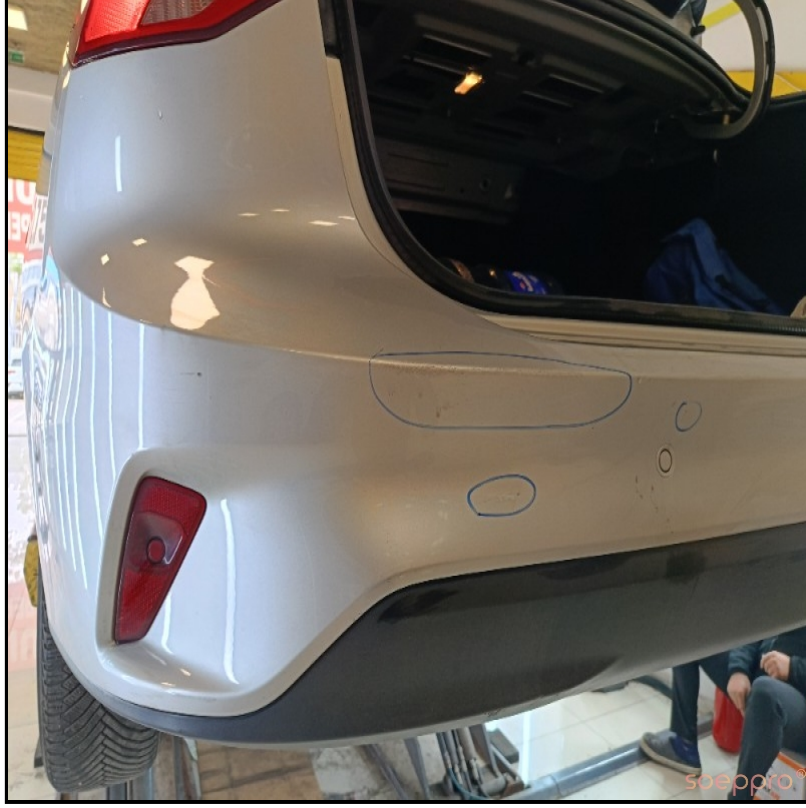
Arka tamponda deformeler ve rutuşlar var

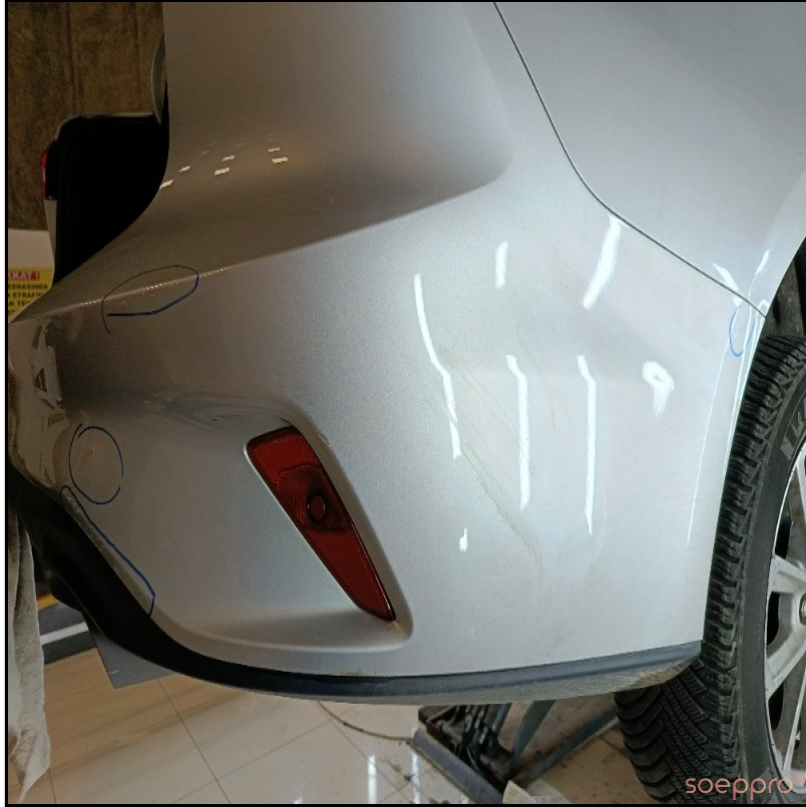
Arka tamponda deformeler ve rutuşlar var

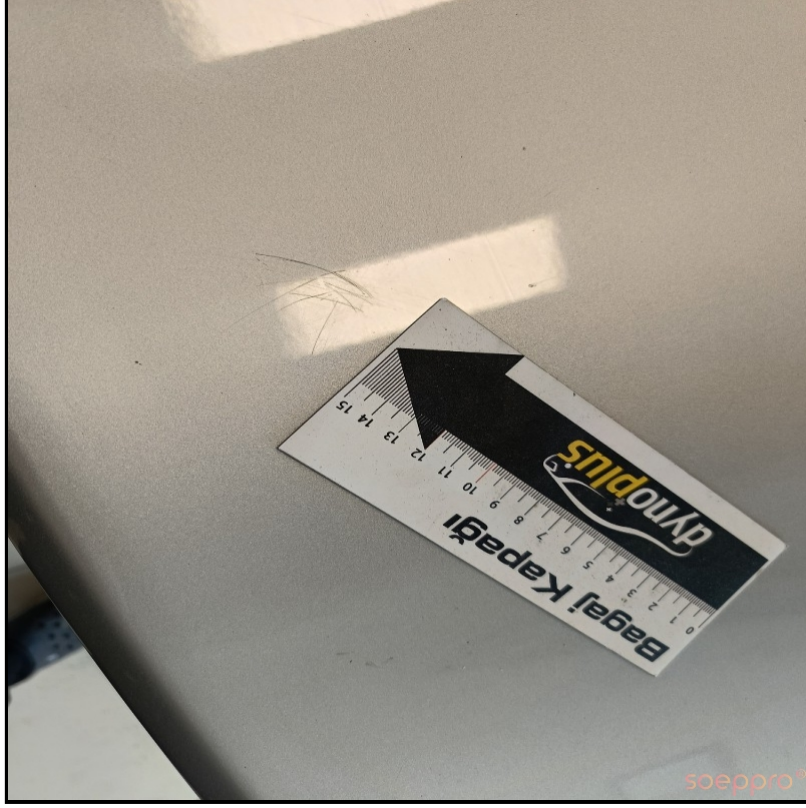
Bagaj kapağı üst kısmında çizikler var

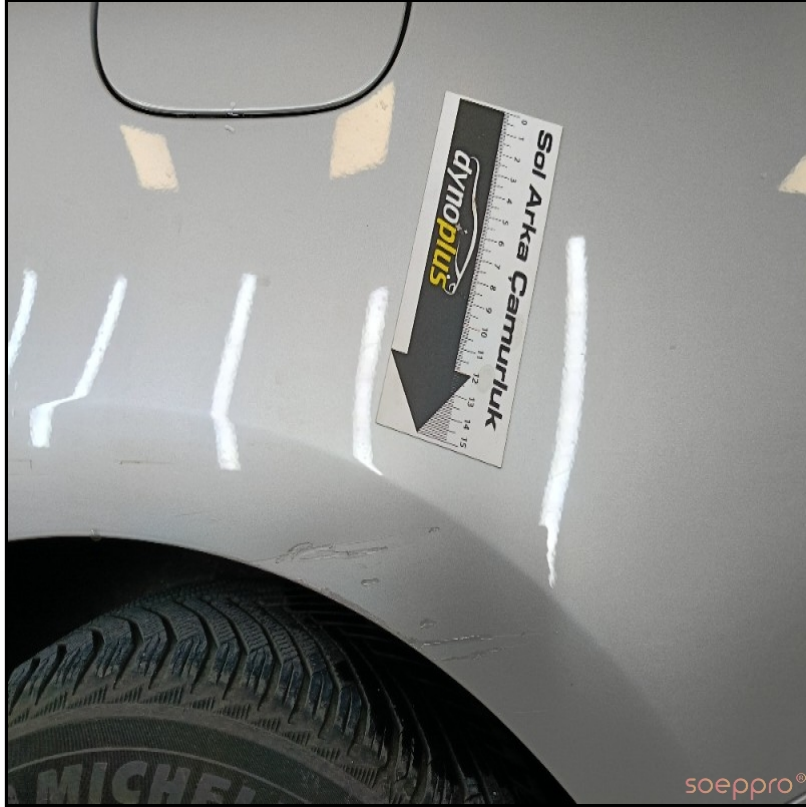
Sol arka çamurlukta belirgin ezik ve çizikler var
