DYNOPLUS - İZMİR YOLU ŞB

Rapor id : SP211CEE337

Alıcı: OTOPOİNT MOTORLU ARAÇLAR.. Araç: 34KUD081 - VR3UDYHZXRJ641301 - PEUGEOT 2008 2024 Otomatik Dizel - Kilometre : 24423

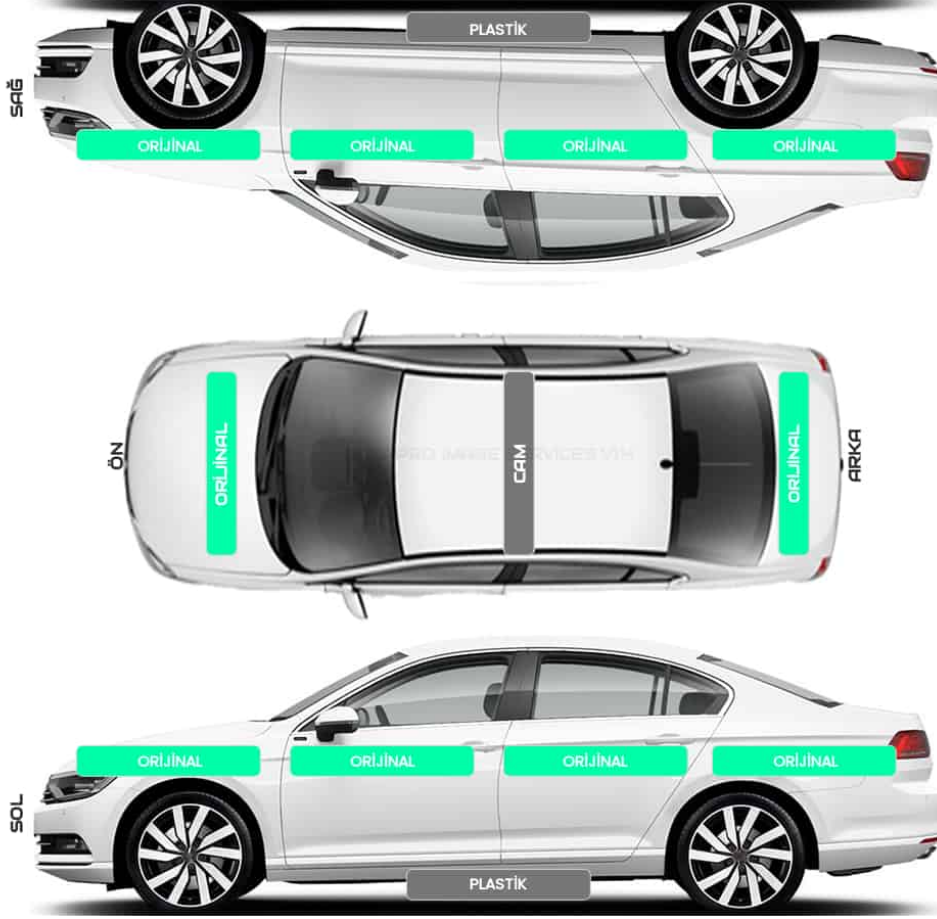
KAPORTA VE BOYA KONTROLÜ

Aracın muhtelif yerlerinde minimal düzeyde ezik ve çizikler mevcuttur
