KAPORTA VE BOYA KONTROLÜ

Rapor tarihi : 2026-03-14 14:36:34
Rapor id : SP177DEB589

Alıcı: OTOPOINT MOTORLU ARAÇLAR.. Araç: 34FYL708 - NM435600006X98650 - FIAT Otomatik Dizel - Kilometre : 74434

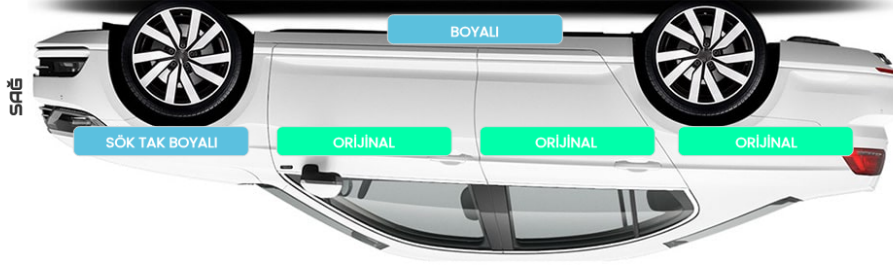
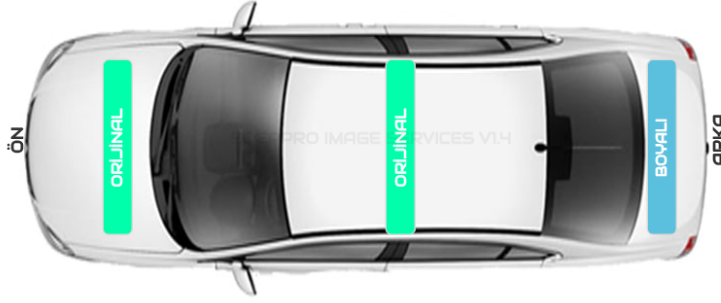
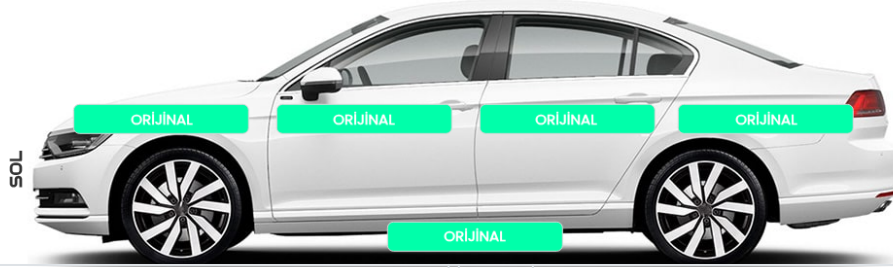
Araçın muhtelif yerlerinde minimal düzeyde ezik ve çizikler mevcut
Sağ ön far değişmiş
