DYNOPLUS - İZMİR YOLU ŞB

Rapor tarihi : 2026-03-02 12:58:00
Rapor id : SP559HCD272

Alıcı: OTOPOINT Araç: 34MCP025 - NM43560000U226642 - FIAT Egea Otomatik Dizel - Kilometre : 55571

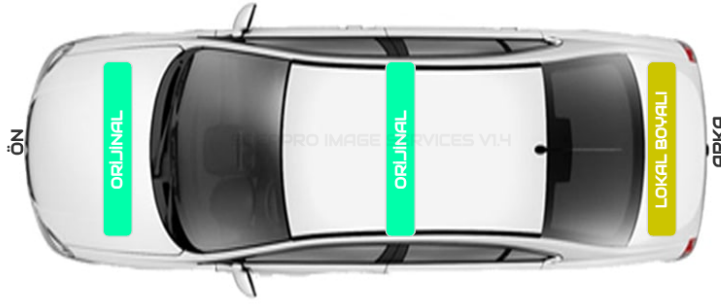
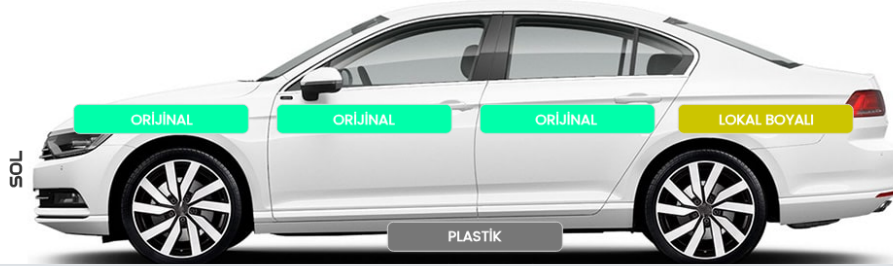
KAPORTA VE BOYA KONTROLÜ

Aracın muhtelif yerlerinde minimal düzeyde ezik, çizik ve boyasız göçük düzeltmeler mevcut
