# DYNOPLUS - İZMİR YOLU ŞB

16-HYB-3694

Alıcı: OTOPOİNT MOTORLU ARAÇLAR.. Araç: 16HB221 - KMHM341B5RA075859 - HYUNDAİ İonic 2024 Otomatik Elektrik - Kilometre : 13893

## KAPORTA VE BOYA KONTROLÜ

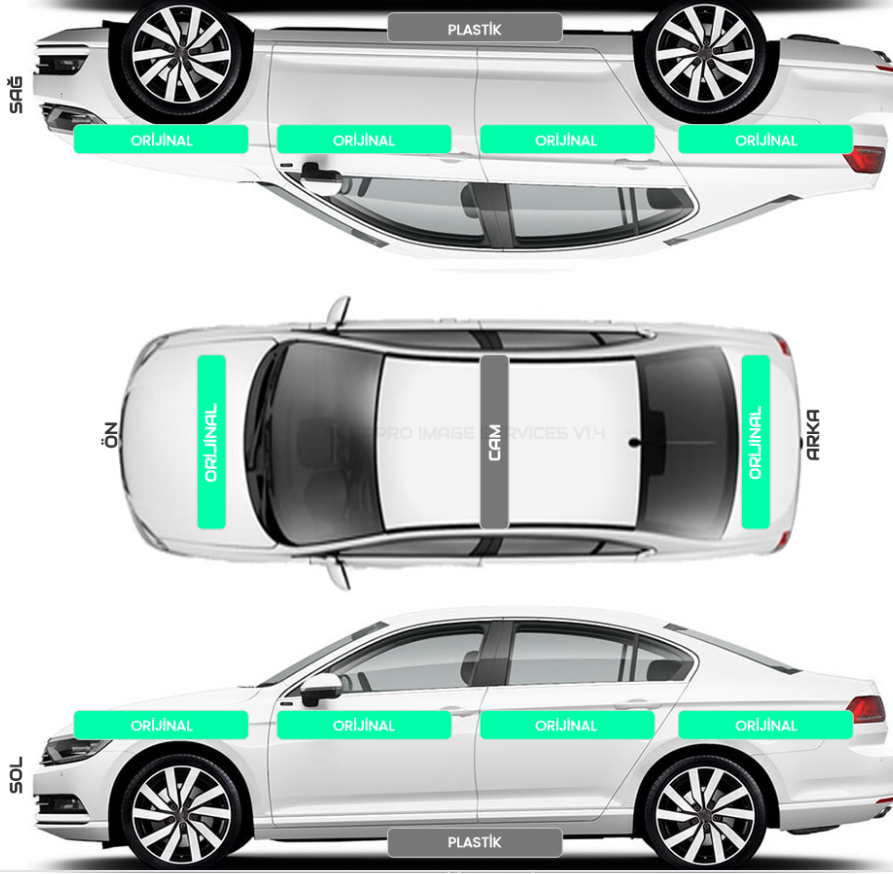
Araçta ezikler ve çizikler var.

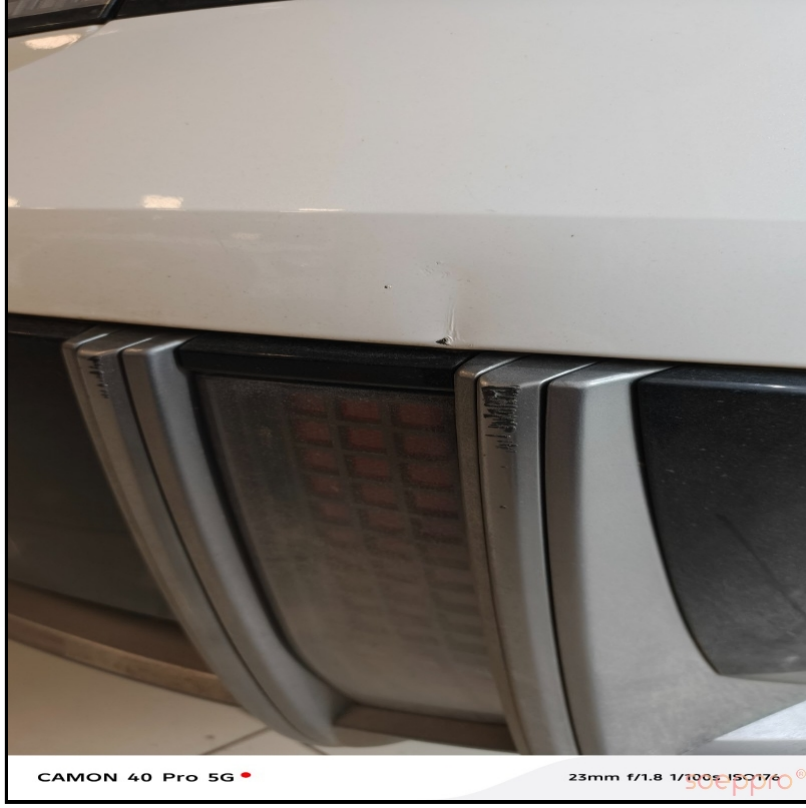
Arka tamponda deformeler var

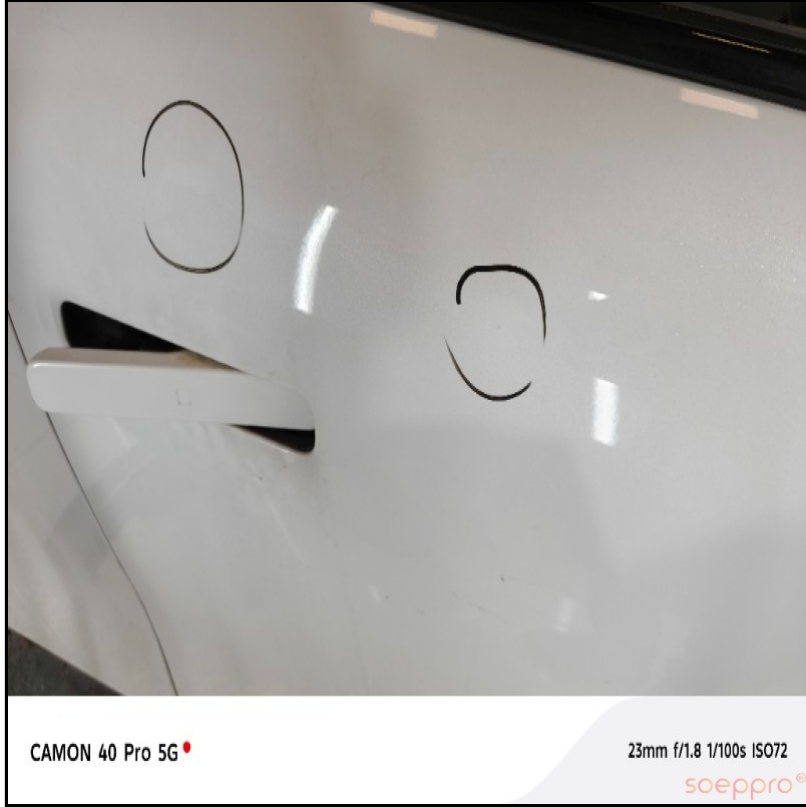
Sağ ön kapıda göçükler var

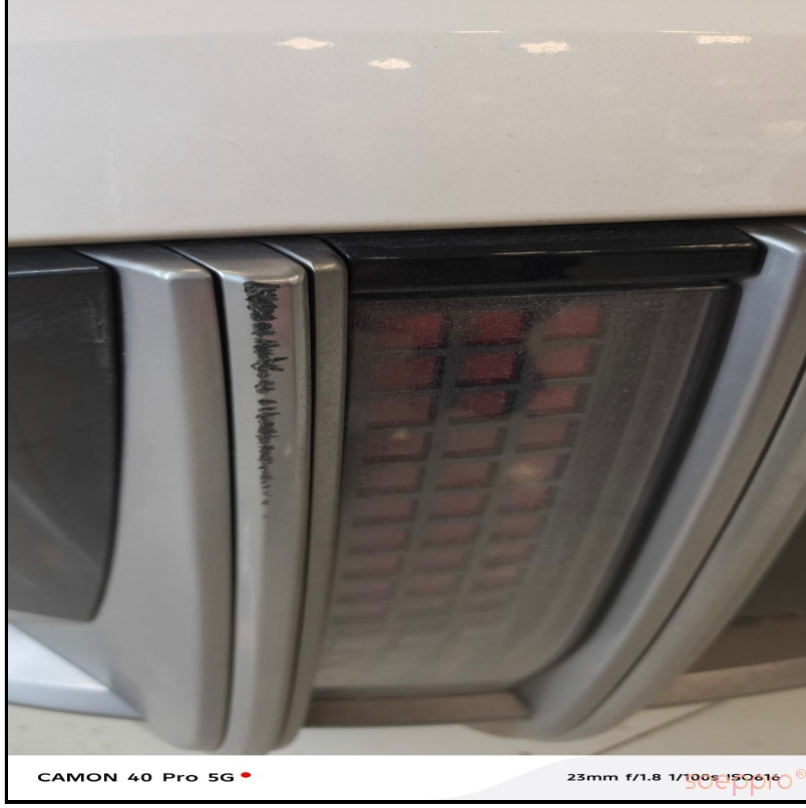
Arka tamponda deformeler var

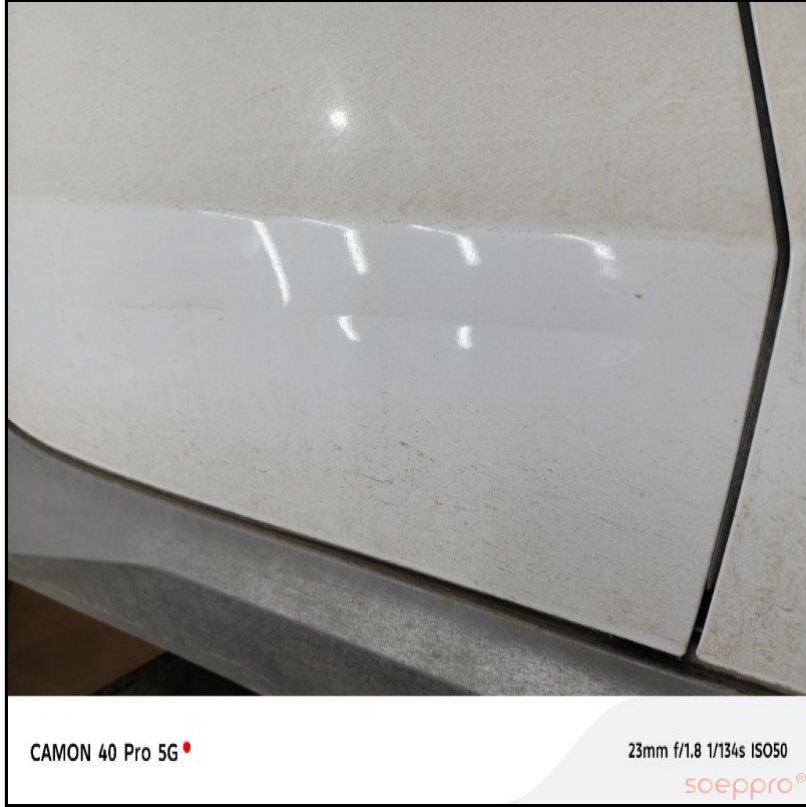
Sağ arka kapıda göçük var yoğun

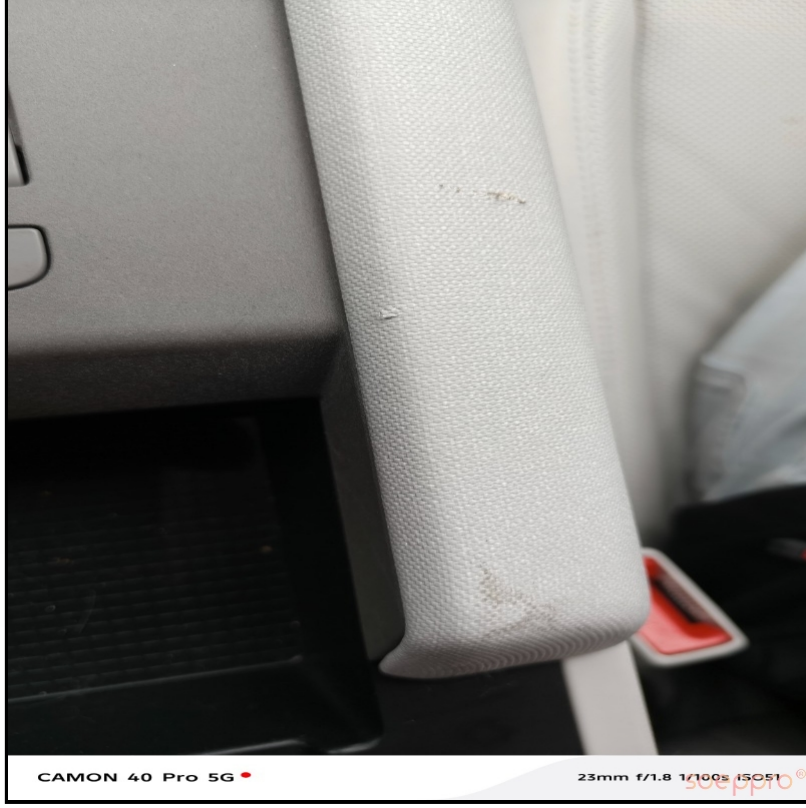
Kolçakta deformeler mevcut
