KAPORTA VE BOYA KONTROLÜ

DYNOPLUS - İZMİR YOLU ŞB

Rapor tarihi : 2026-03-25 18:55:55
Rapor id : SP512FFF645

Alıcı: OTOPOİNT MOTORLU ARAÇLAR.. Araç: 34NKK633 - VYFEDYHT5SJ667097 - FIAT Doblo 2025 Manuel Dizel - Kilometre : 6723

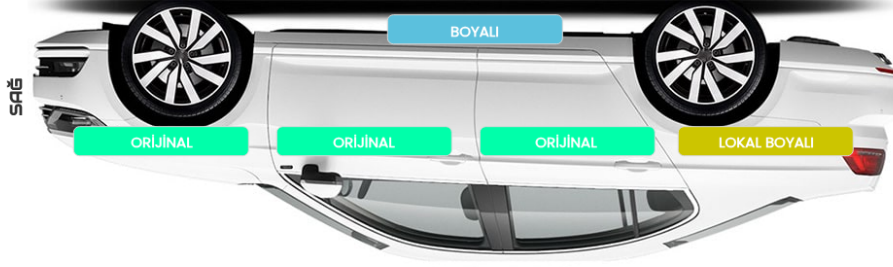
Motor kaputunda ve sağ arka kapıda minimal düzeyde boyasız göçük düzeltme mevcut
Araçın muhtelif yerlerinde minimal düzeyde ezik ve çizikler mevcut
