# DYNOPLUS - İZMİR YOLU ŞB

Rapor id : SP865EFB402

Alıcı: OTOPOİNT MOTORLU ARAÇLAR.. Araç: 34FNV299 - NM435600006X20795 - FIAT Egea 2022 Otomatik Dizel - Kilometre : 74568

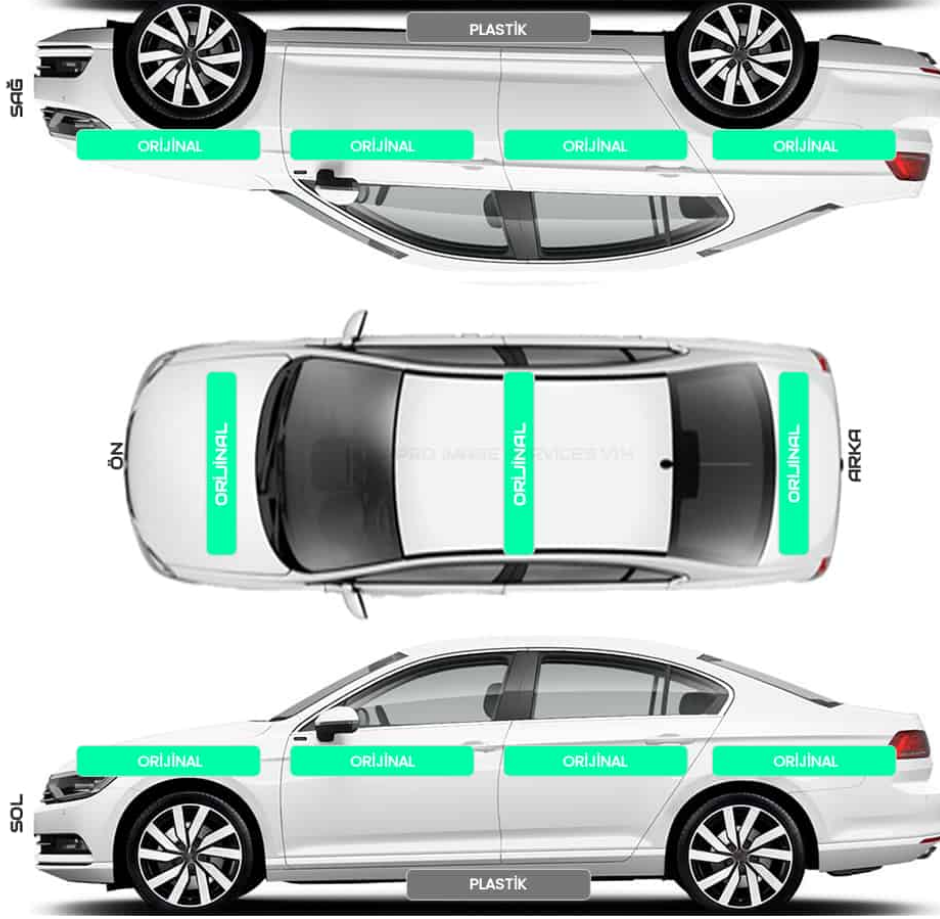
### ÖN CAM DEĞİŞMİŞ

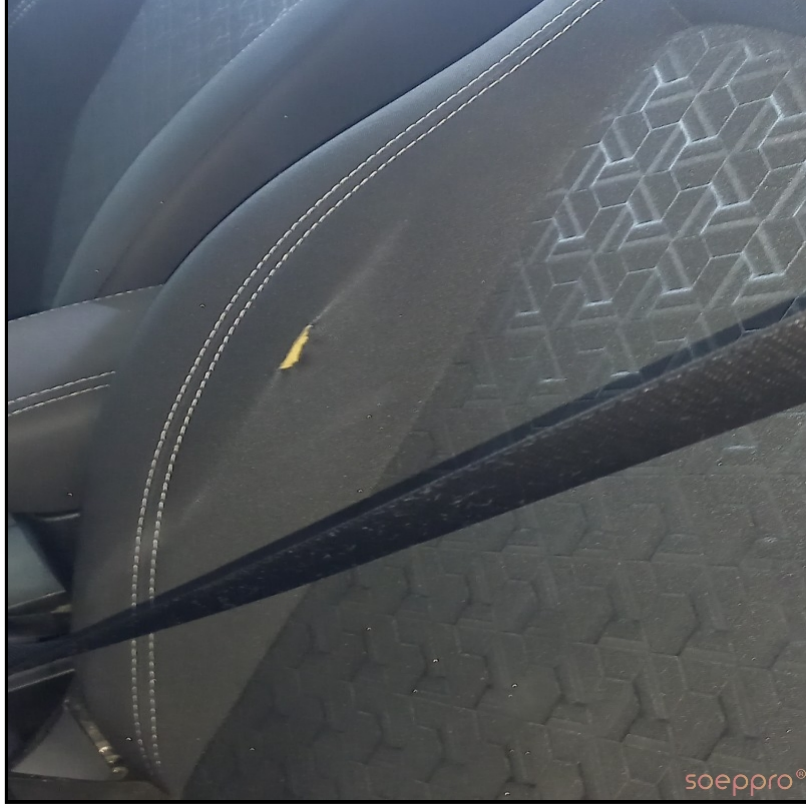
Sol ön koltuk yırtık

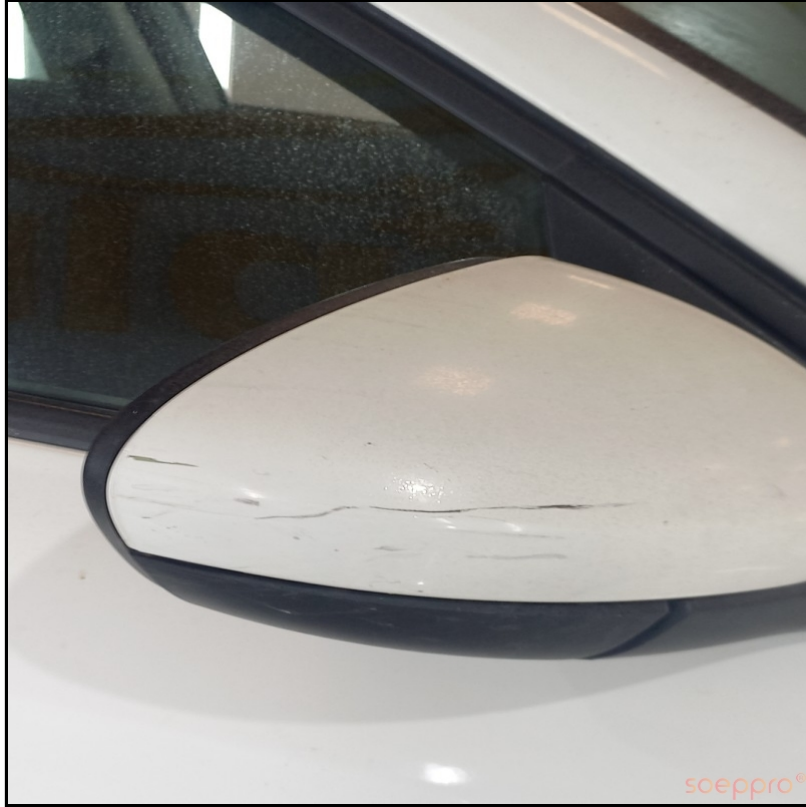
Aynalarda çizikler var

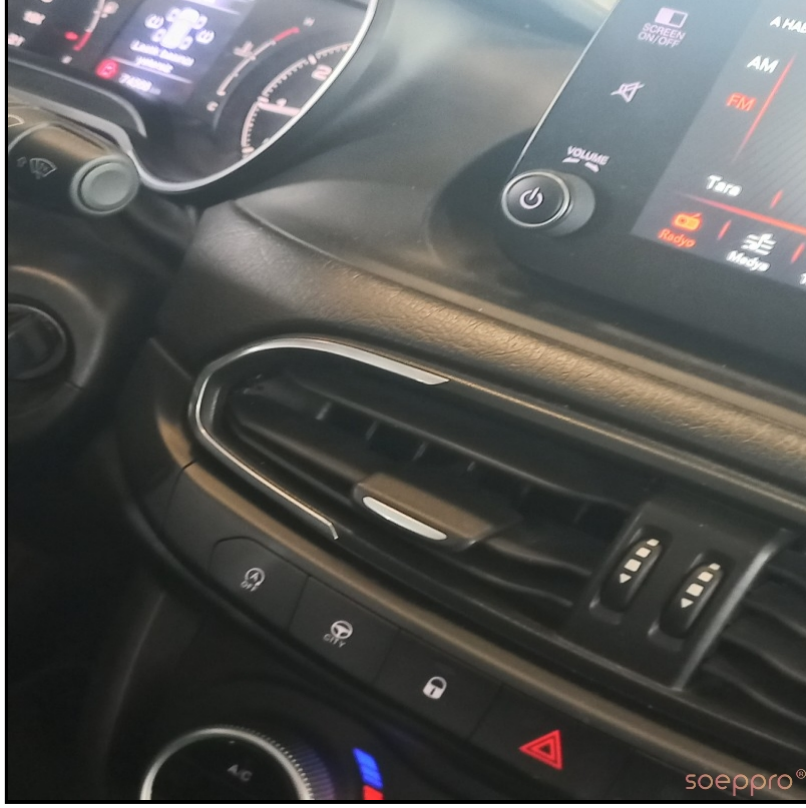
Klima menfezi kırık

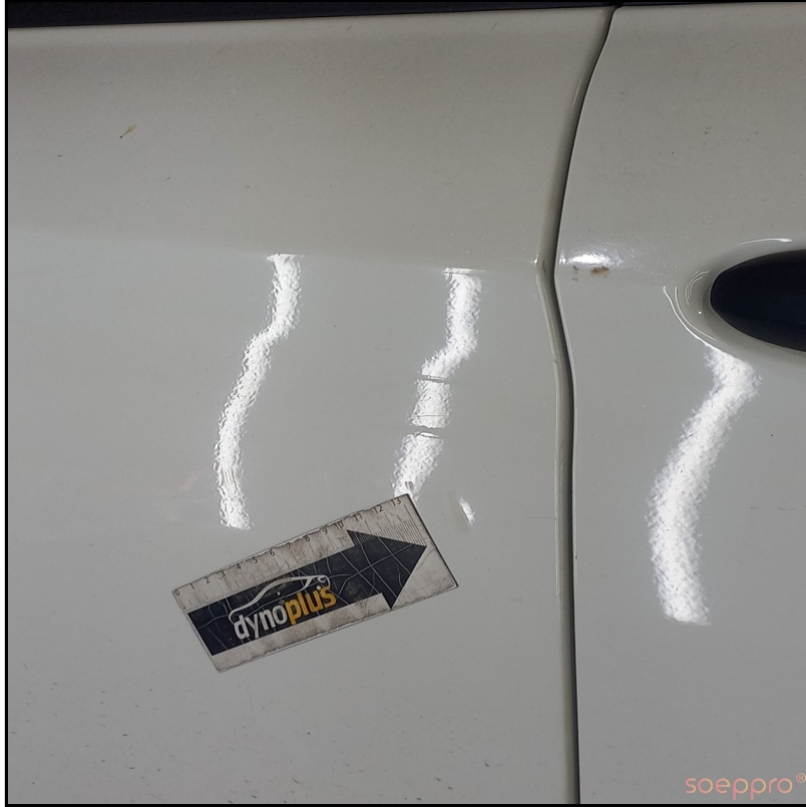
Sağ arka kapıda hafif bir ezik var

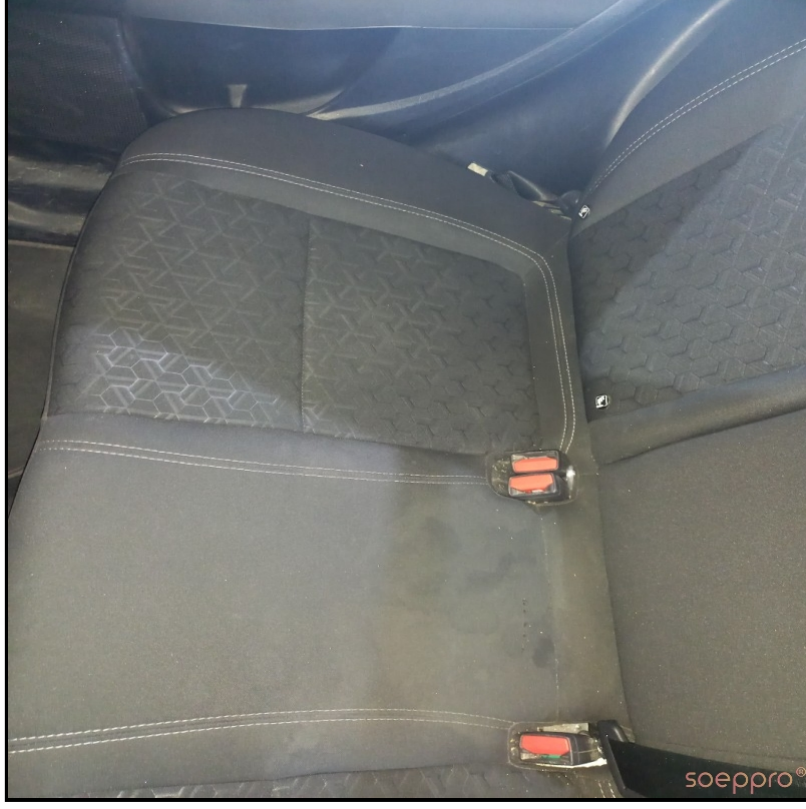
Arka koltuklarda yırtıklar var

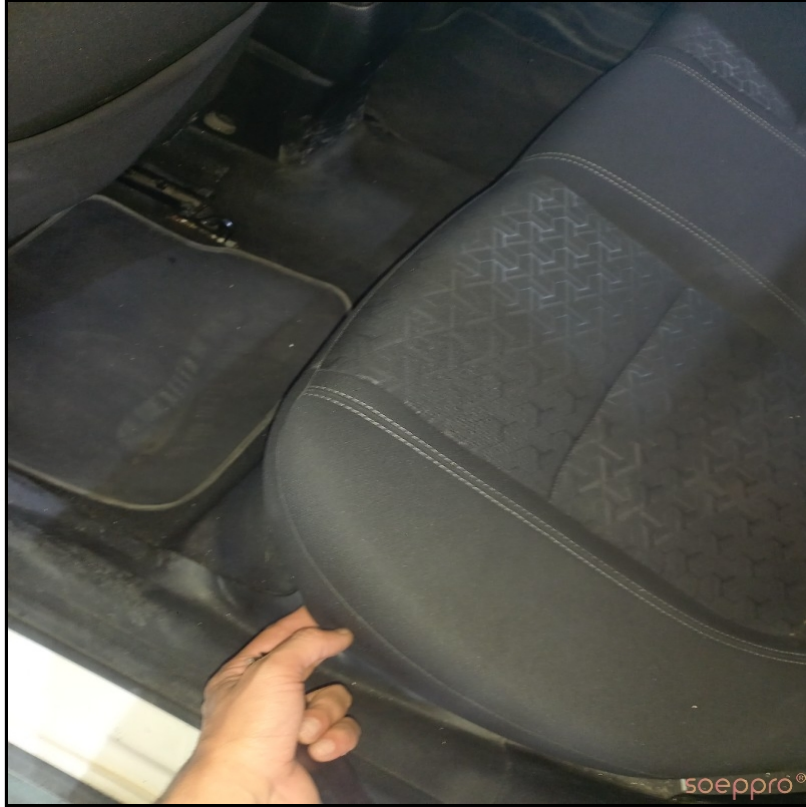
Arka koltuk Sabit değil

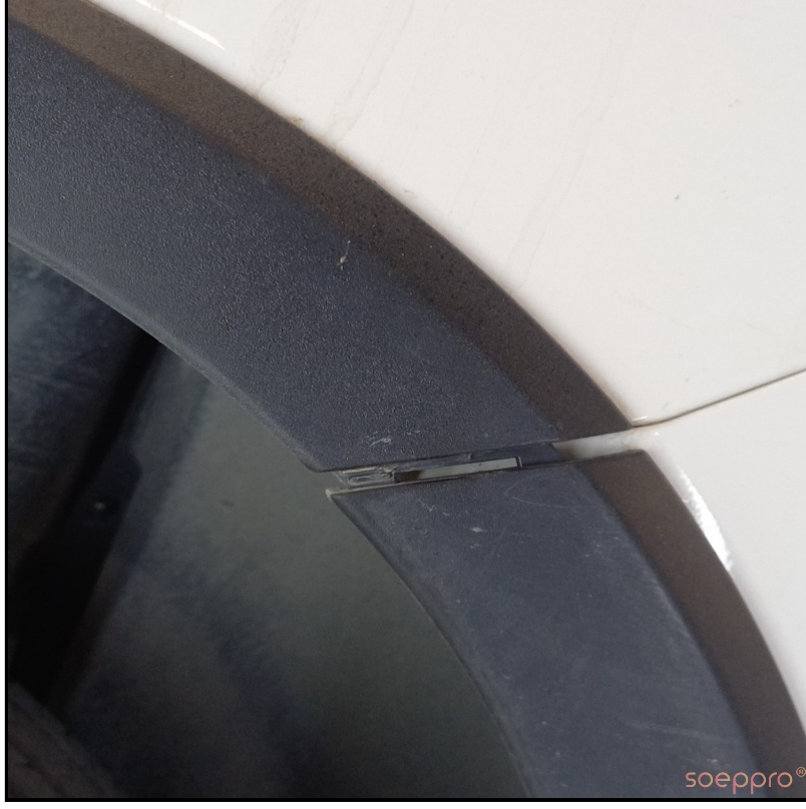
Sol arka Plastik dodik ve tampon arası ayarsız

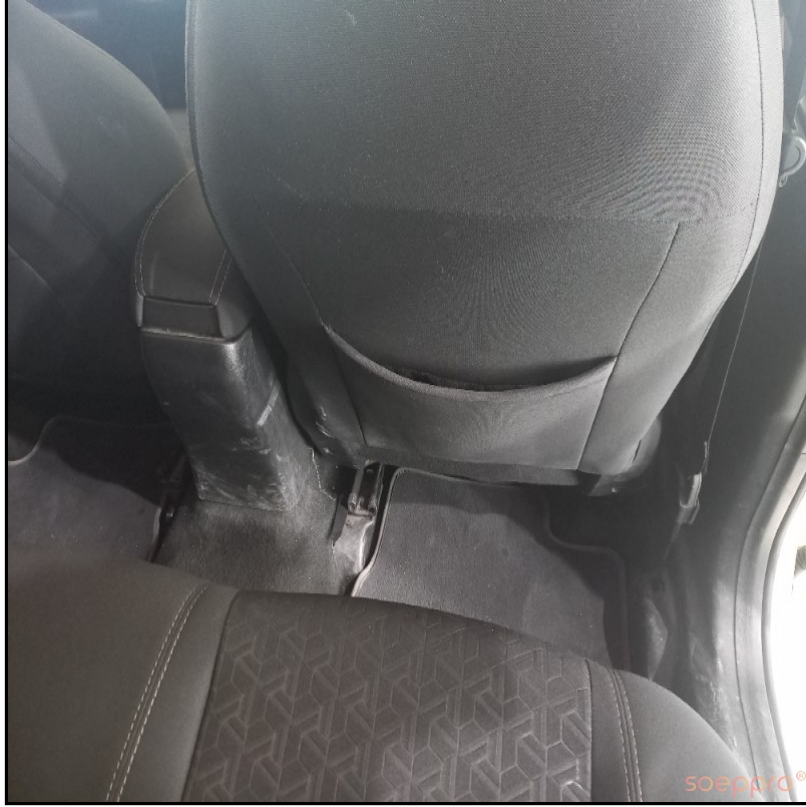
Sağ koltuk arka kısmı sarkıyor

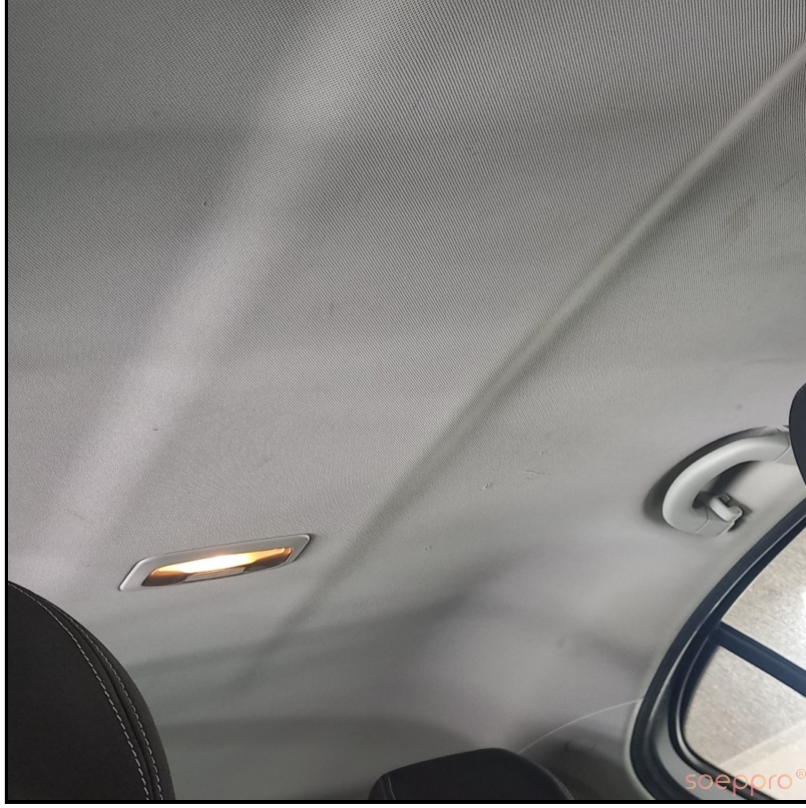
Tavan döşemesi kirli

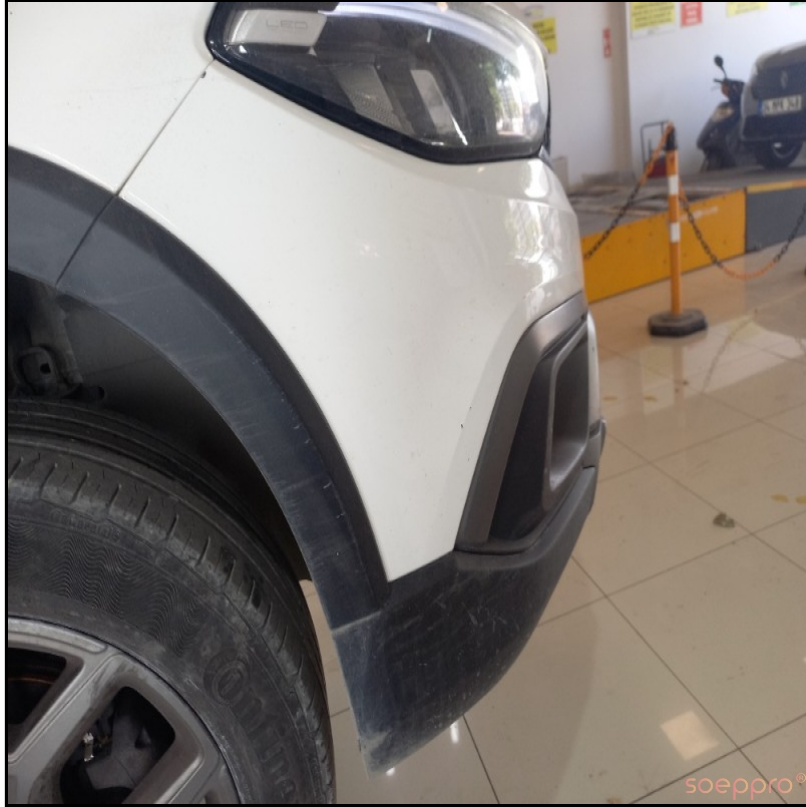
Ön tamponda çizikler var
