Sayfa : 1 / 18
EKSPERTİZ BİLGİLENDİRME SAYFASI

Bayi Adı	Bursa İzmir Yolu		
Bayi Adres	Pilot Garage Oto Ekspertiz Bursa / İzmir Yolu Alaaddinbey Mah. Ayfatma Cad Mese-5 İş Merkezi C Blok No: 5 C/B, 16120 Nilüfer/Bursa		
Bayi Telefon	+902244410020		
Rapor Numarası	3442540	Tarih	09.08.2024
Ekspertiz Paketi	Otopoint Business Class (Bayiye Ödeme)	Paket Tutarı	-
Plaka	34FRV484	Şasi	VR1X25GGRN2801040
KM	32,200	Yıl	2022
Marka	DS	Model	DS9
Yakıt Tipi	Benzin	Motor Gücü	165 KW - 221 BG
Renk	GRİ (PLATIN)	Motor Numarası	10UE596002282
ARAÇ SAHİBİ BİLGİLERİ		ALICI MÜŞTERİ BİLGİLERİ	
Ad Soyad	OTOPOINT MOTORLU ARAÇLAR SATIŞ SERVİS SANAYİ TİCARET LİMİTED ŞİRKETİ	Ad Soyad	OTOPOINT MOTORLU ARAÇLAR SATIŞ SERVİS SANAYİ TİCARET LİMİTED ŞİRKETİ
TC/Vergi/Mersis		TC/Vergi/Mersis	1
Telefon	1	Telefon	1

İşlem Tarihi:	09.08.2024 11:33:01 - 14:13:00	Şasi No:	VR1X25GGRN2801040
Marka :	DS	Model	DS9 / 2022

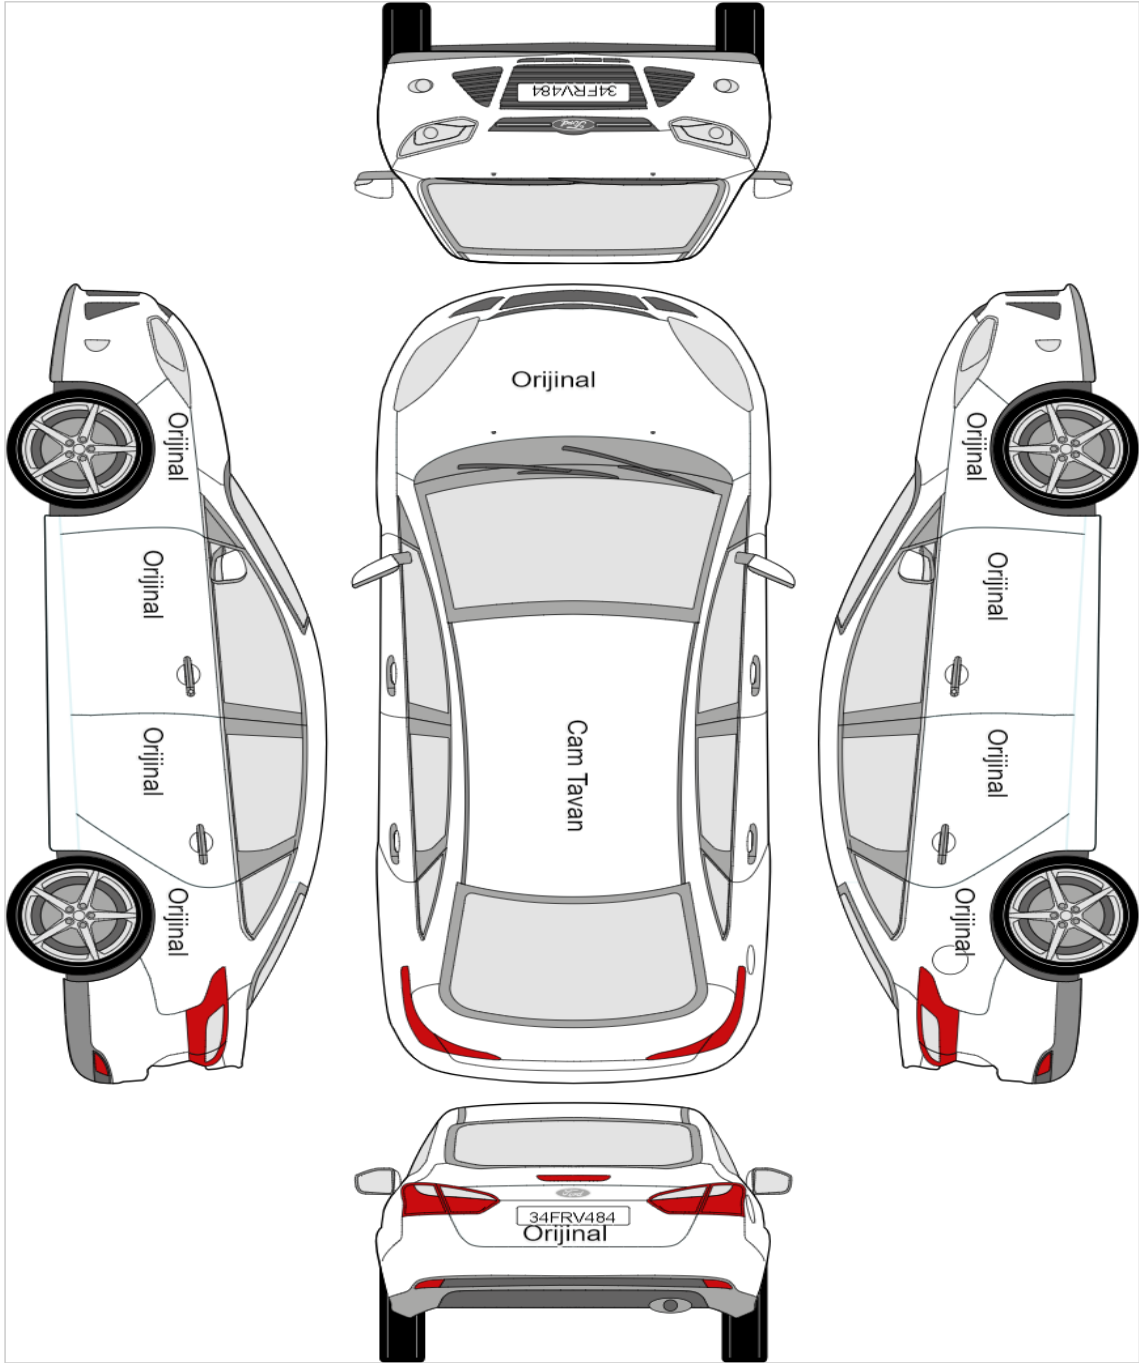
BOYA KAPORTA DIŞ KONTROLLER

BOYALI	DEĞİŞEN	LOKAL BOYALI	ORİJİNAL	BOYALI İŞLEMLİ	DOLU GÖÇÜĞÜ	HASARLI	EZİK GÖÇÜK	SÖKÜLÜP TAKILMIŞ
--------	---------	--------------	----------	----------------	-------------	---------	------------	------------------

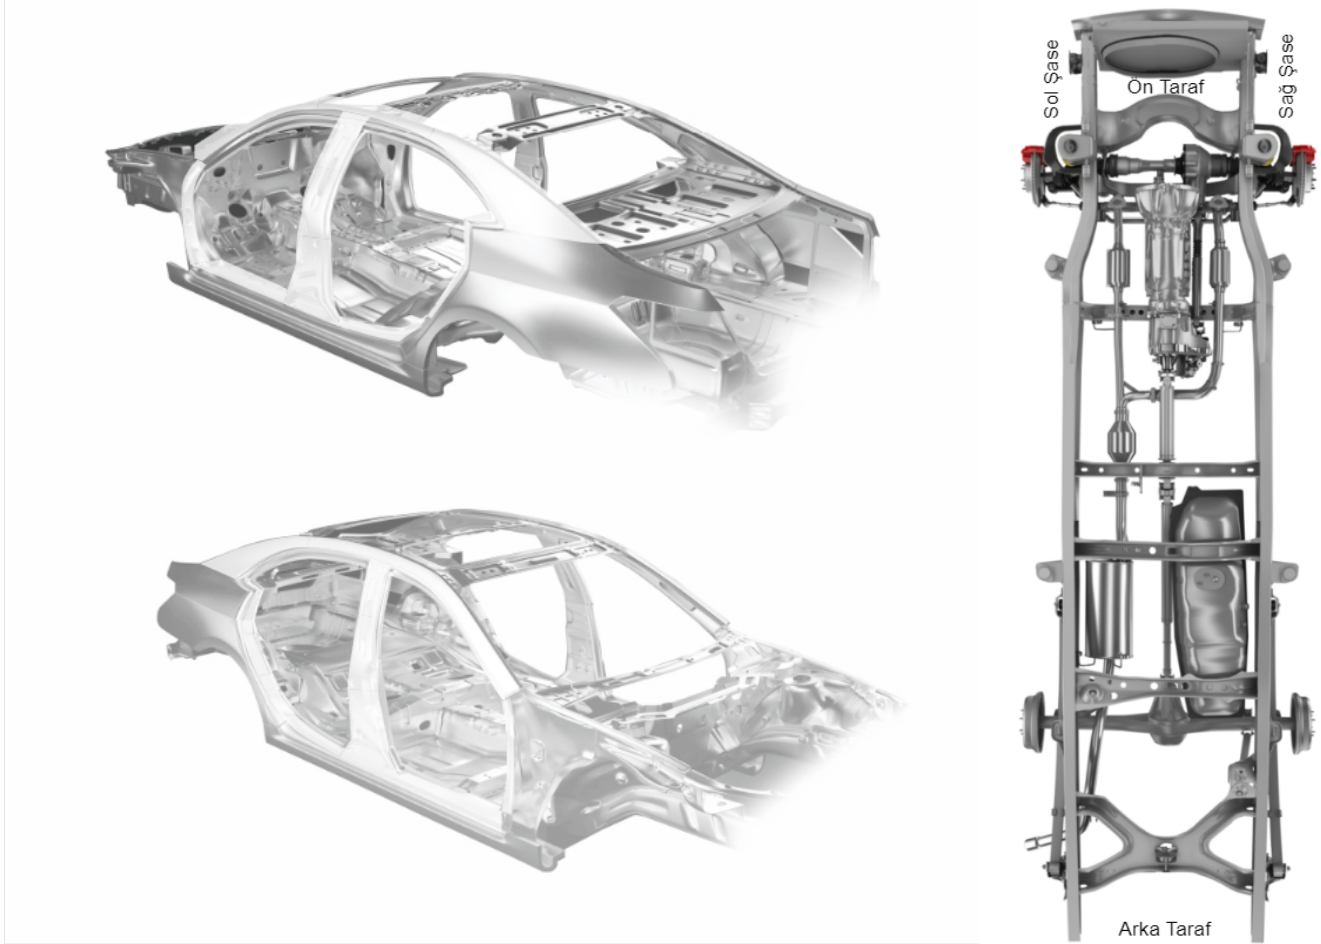
ARAÇ DİREK & ŞASİ KONTROLLERİ

Sol Orta Direk	Orijinal	Sol Ön Cam Direği	Orijinal
Sol Arka Üst Direk	Orijinal	Sol Ön Basamak	Orijinal
Sol Arka Basamak	Orijinal	Sol Ön Kapı İç Direk	Orijinal
Sol Çamurluk Kilit Karşılığı	Orijinal	Sol Üst Direk	Orijinal
Sağ Orta Direk	Orijinal	Sağ Ön Cam Direği	Orijinal
Sağ Arka Üst Direk	Orijinal	Sağ Ön Basamak	Orijinal
Sağ Arka Basamak	Orijinal	Sağ Ön Kapı İç Direk	Orijinal
Sağ Çamurluk Kilit Karşılığı	Orijinal	Sağ Üst Direk	Orijinal

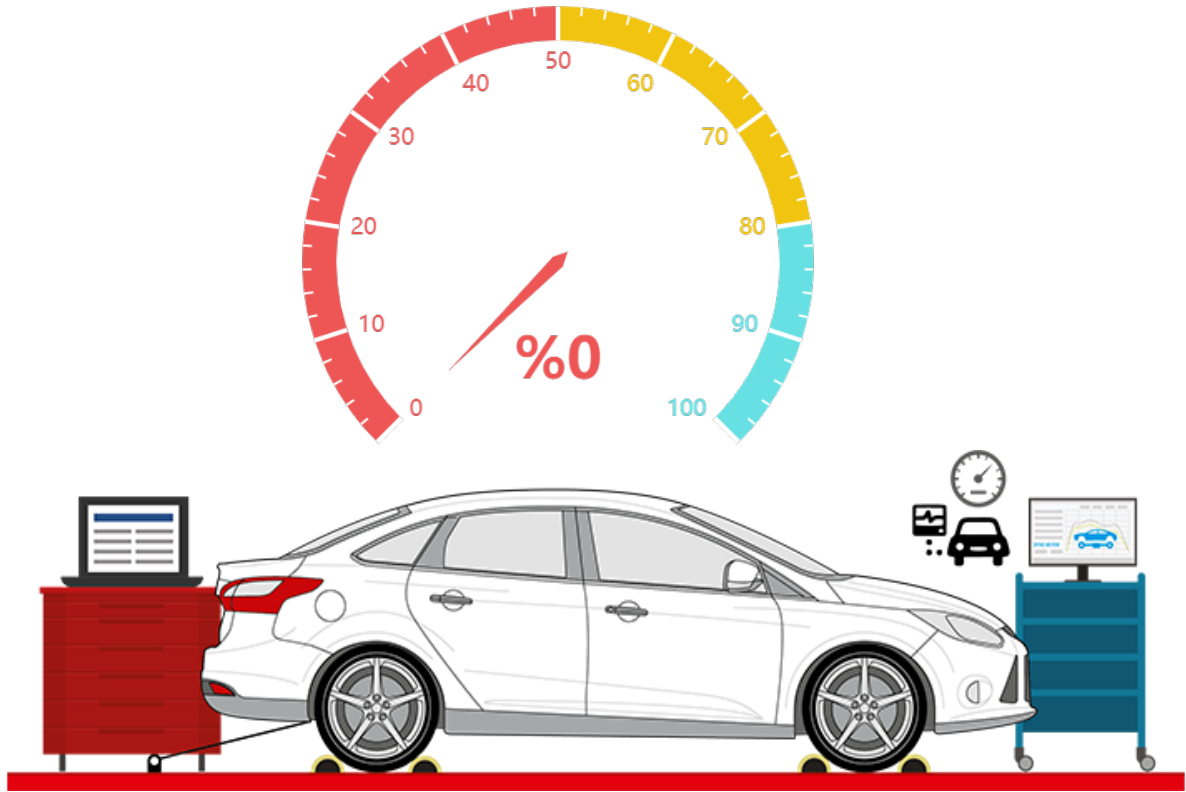
DYNO MOTOR PERFORMANS TEST SONUCU

Aracın Motor Gücü (KW)	165 KW - 221 BG
Ölçülen Motor Gücü (KW)	0 KW - 0 BG
Üretilen Anlık Performans (%)	% 0

MÜŞTERİ BİLGİSİ DÂHİLİNDE DYNO TEST YAPILMAMIŞTIR. YOL TESTİ YAPILDI.

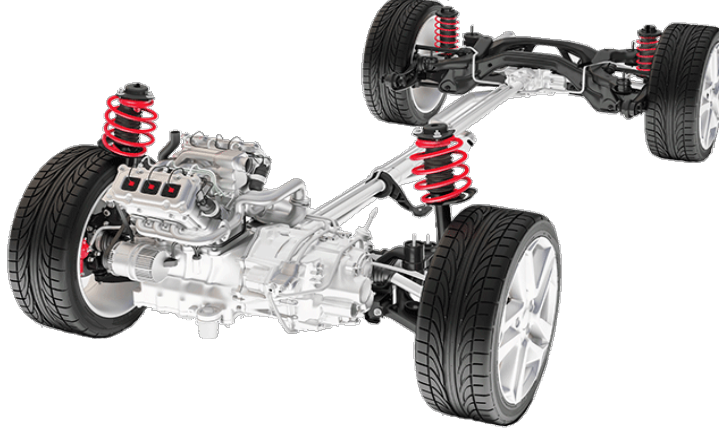
SÜSPANSİYON TEST SONUCU

187. Şasi Bağlantı Noktası	Sağlam
188. Alt Bağlantı	Sağlam
189. Üst Bağlantı	Sağlam
190. Yaylar	Sağlam
191. Sabit Askı	Sağlam
192. Serbest Askı	Sağlam
193. Denge Çubukları	Sağlam
194. Rotiller	Sağlam
195. Sol Arka Süspansiyon	Pozitif
196. Sağ Arka Süspansiyon	Pozitif
197. Sol Ön Süspansiyon	Pozitif
198. Sağ Ön Süspansiyon	Pozitif
