## KAPORTA VE BOYA KONTROLÜ

# DYNOPLUS - İZMİR YOLU ŞB

Rapor tarihi : 2026-02-08 14:26:50  
Rapor id : SP422AFH507

Alıcı: OTOPOİNT MOTORLU ARAÇLAR.. Araç: 34GVY944 - NM435600006Z79347 - FIAT Egea Otomatik Dizel - Kilometre : 76503

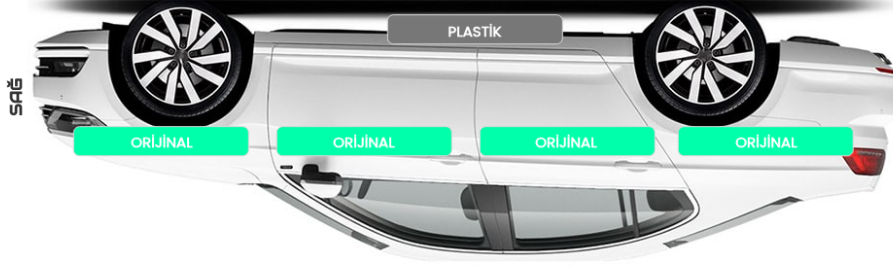
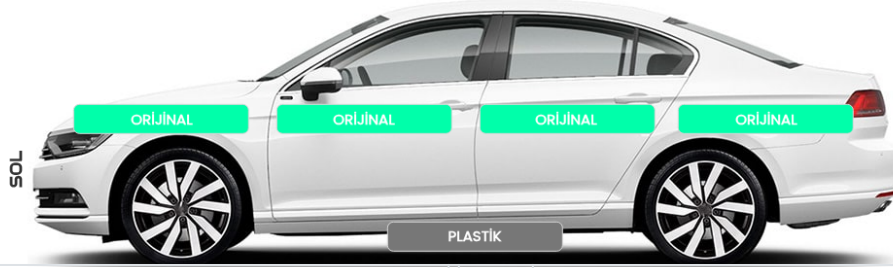
- Aracın muhtelif yerlerinde minimal düzeyde ezik ve çizikler mevcut
- Sağ sol arka kapılarda boyasız göçük düzeltmeler mevcut
- Ön camda taş izi var
