DYNOPLUS - İZMİR YOLU ŞB

Rapor tarihi : 2026-05-14 12:13:15

Rapor id : SP656CHG412

Alıcı: OTOPOINT MOTORLU ARAÇLAR.. Araç: 34NRK346 - VYFEDYHZ1SJ802841 - FİAT DOBLO Otomatik Dizel - Kilometre : 11469

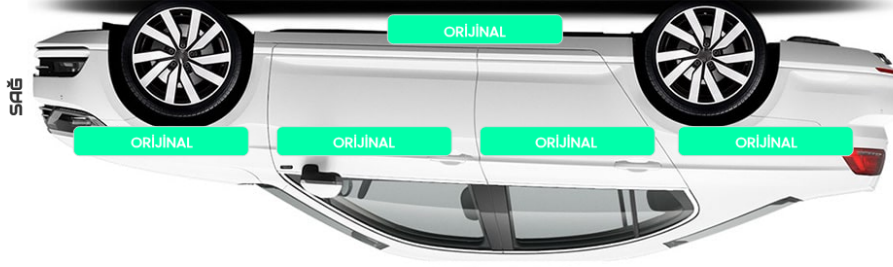
KAPORTA VE BOYA KONTROLÜ

Aracın muhtelif yerlerinde ezik, çizik ve boyasız göçük düzeltmeler mevcut
