KAPORTA VE BOYA KONTROLÜ

DYNOPLUS - İZMİR YOLU ŞB

Rapor id : SP617GHF119

Alıcı: OTOPOINT MOTORLU ARAÇLAR.. Araç: 34NKK646 - VYFEDYHT9SJ683562 - FIAT Doblo 2025 Manuel Dizel - Kilometre : 9999

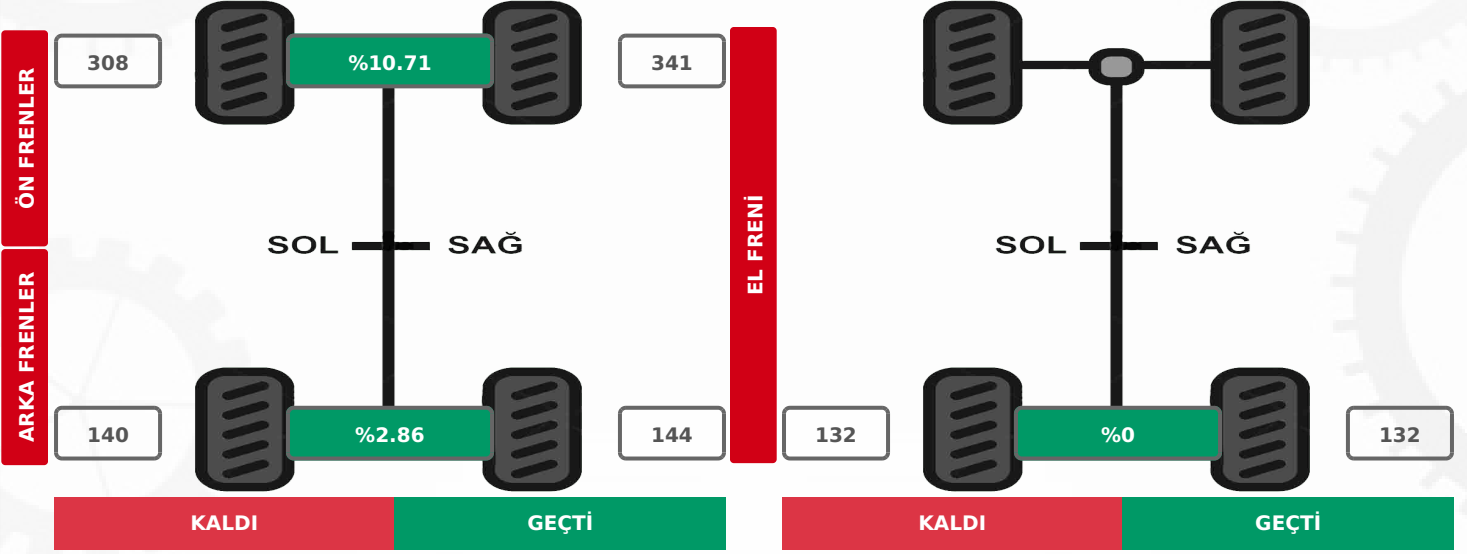
FREN SÜSPANSİYON VE YANAL KAYMA

Ön Fren disk balata orta
