KAPORTA VE BOYA KONTROLÜ

DYNOPLUS - İZMİR YOLU ŞB

Rapor id : SP278BFH220

Alıcı: OTOPOİNT MOTORLU ARAÇLAR.. Araç: 34EY587 - VR3UPHNSSM5883584 - PEUGEOT 208 2021 Otomatik Benzin - Kilometre : 47245

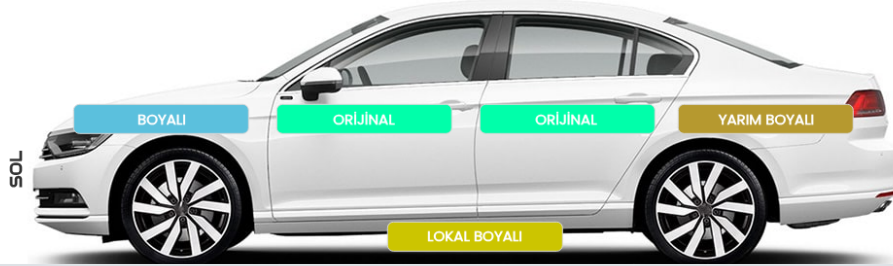
- Aracın muhtelif yerlerinde minimal düzeyde ezik ve çizikler mevcut
- Sol ön far ayağı tamirli
- Sağ arka kapıda ve sağ arka çamurlukta boyasız göçük düzeltmeler mevcut
- ön kaput (sol civatsında) ayar işçiliği var
- Araç üst bölgelerinde kuş pisliği izleri var
