# DYNOPLUS - İZMİR YOLU ŞB

Rapor tarihi : 2026-05-22 16:10:32  
Rapor id : SP299AHC997

Alıcı: OTOPOİNT MOTORLU ARAÇLAR.. Araç: 34NKK678 - VYFEDYHT3SJ667101 - FIAT Doblo Manuel Dizel - Kilometre : 7049

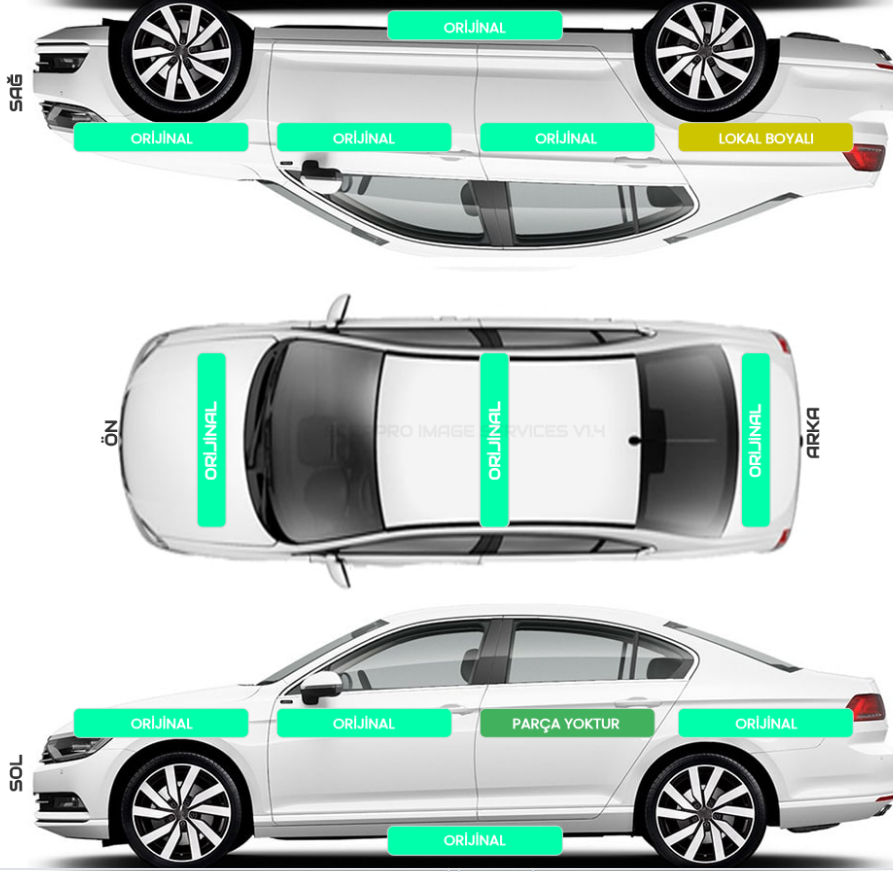
Aracın muhtelif yerlerinde ezik, çizik ve boyasız göçük düzeltmeler mevcut
