# DYNOPLUS - İZMİR YOLU ŞB

Rapor tarihi : 2026-03-27 13:01:16

Rapor id : SP892GFF157

Alıcı: OTOPOİNT MOTORLU ARAÇLAR.. Araç: 77ADY510 - NLHBL51G4SZ645412 - HYUNDAİ İ20 Otomatik Benzin - Kilometre : 36786

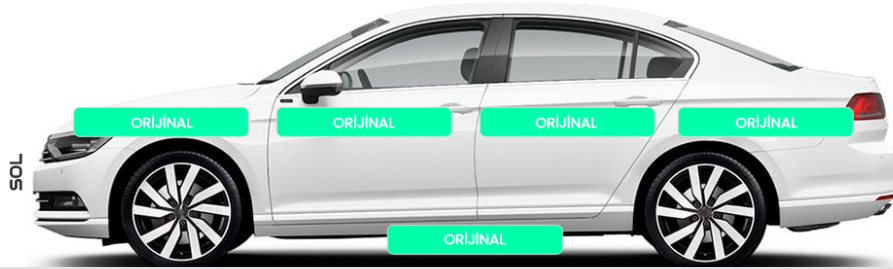
## KAPORTA VE BOYA KONTROLÜ

Sağ ön Çamurlukta boyasız göçük düzeltme mevcut  
Araçın muhtelif yerlerinde minimal düzeyde ezik ve çizikler mevcut
