DYNOPLUS - İZMİR YOLU ŞB

Rapor tarihi : 2026-02-26 20:17:00
Rapor id : SP264AGC323

Alıcı: OTOPOİNT MOTORLU ARAÇLAR.. Araç: 34NKK685 - VFEDYHT9SJ667121 - FİAT Manuel Dizel - Kilometre : 14718

Araç Marka ve Model: FIAT DOBLO CARGO MAXI 1.5 100 BLUEHDI FL

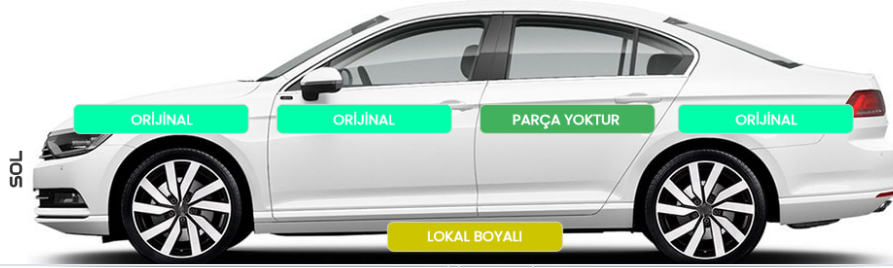
KAPORTA VE BOYA KONTROLÜ

Aracın muhtelif yerlerinde minimal düzeyde ezik ve çizikler mevcut
