EKSPERTİZ NO 20260930095209

PLAKA 34PHL201

PLAKA : 34PHL201  
MARKA : HYUNDAİ  
MODEL : İ20  
ÜRETİM YILI : 2025  
ŞASE NO : NLHBL51G2SZ716946  
MOTOR HACMI : 998 cc  
MOTOR GÜCÜ : 121 hp  
VİTES TÜRÜ : Otomatik  
YAKIT TÜRÜ : Benzin  
ARAÇ RENGİ : BEYAZ  
GİRİŞ KİLOMETRE : 26.494  
ÇIKIŞ KİLOMETRE : 26.494  
GİRİŞ TARİHİ : 30.09.2026 09:52  
ÇIKIŞ TARİHİ : 30.09.2026 11:45

OTOPOINT MOTORLU ARAÇLAR  
FULL EKSPERTİZ  
EKSPERTİZ PAKETİ

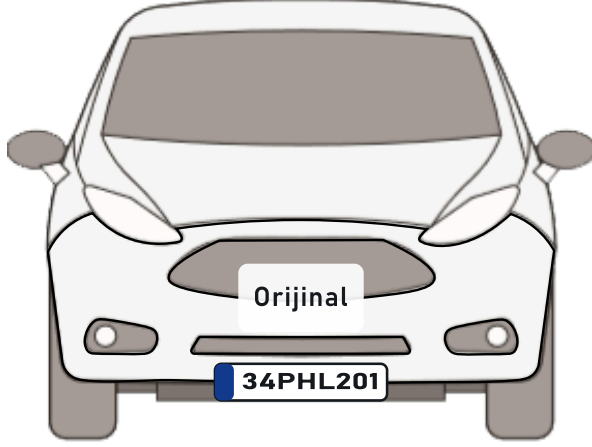
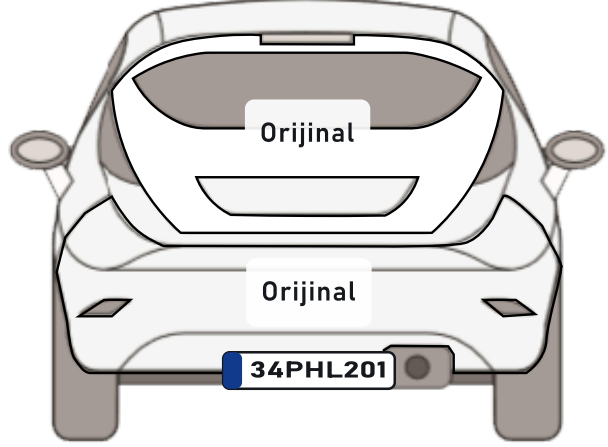
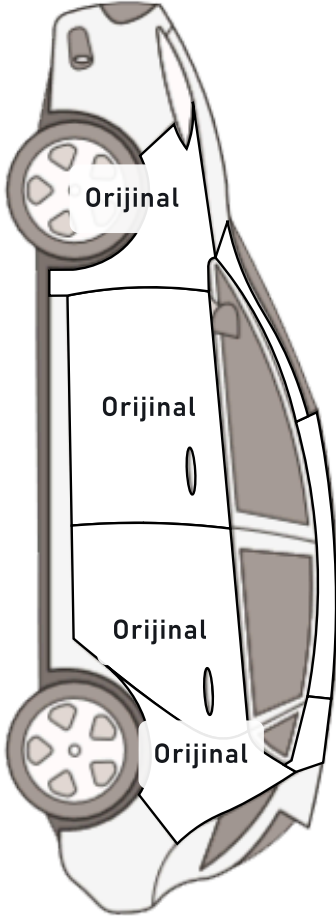
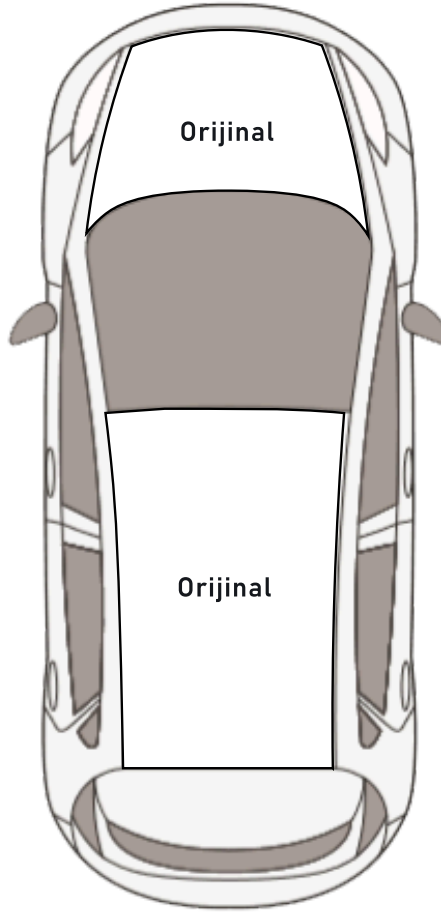
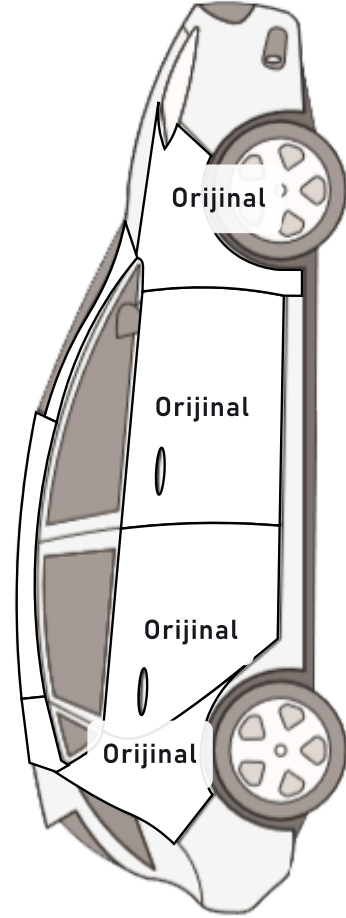
BOYA KAPORTA DIŞ KONTROLLER

BOYA KAPORTA KONTROLLERİ 2 SAYFADAN OLUŞMAKTADIR.

■ KAPORTADA BOYA VEYA DEĞİŞEN PARÇA TESPİT EDİLMEDİ
