Sayfa : 1 / 15
EKSPERTİZ BİLGİLENDİRME SAYFASI

| Rapor Numarası | 3429171 | Tarih | 31.07.2024 |
| Plaka | 34HEF840 | Şasi | NMOMXXTACMPS50656 |
| Marka | FORD | Model | TORNEO COURIER |

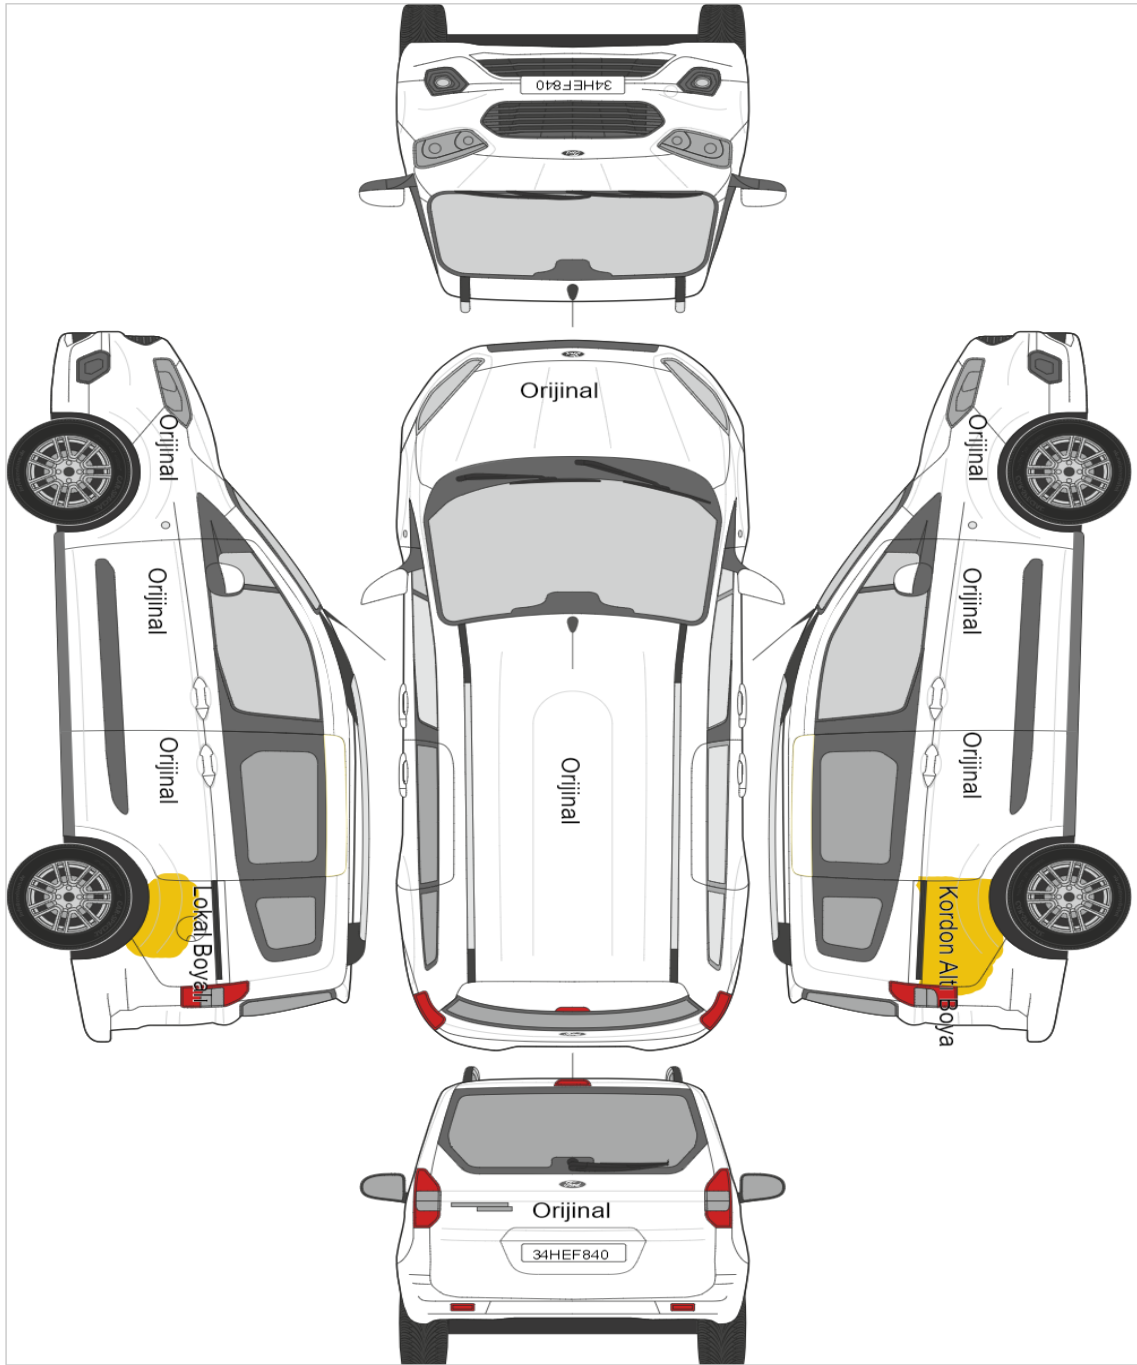
BOYA KAPORTA DIŞ KONTROLLER

| 87. Çizik/Gamze/Göçükler | ! Var |

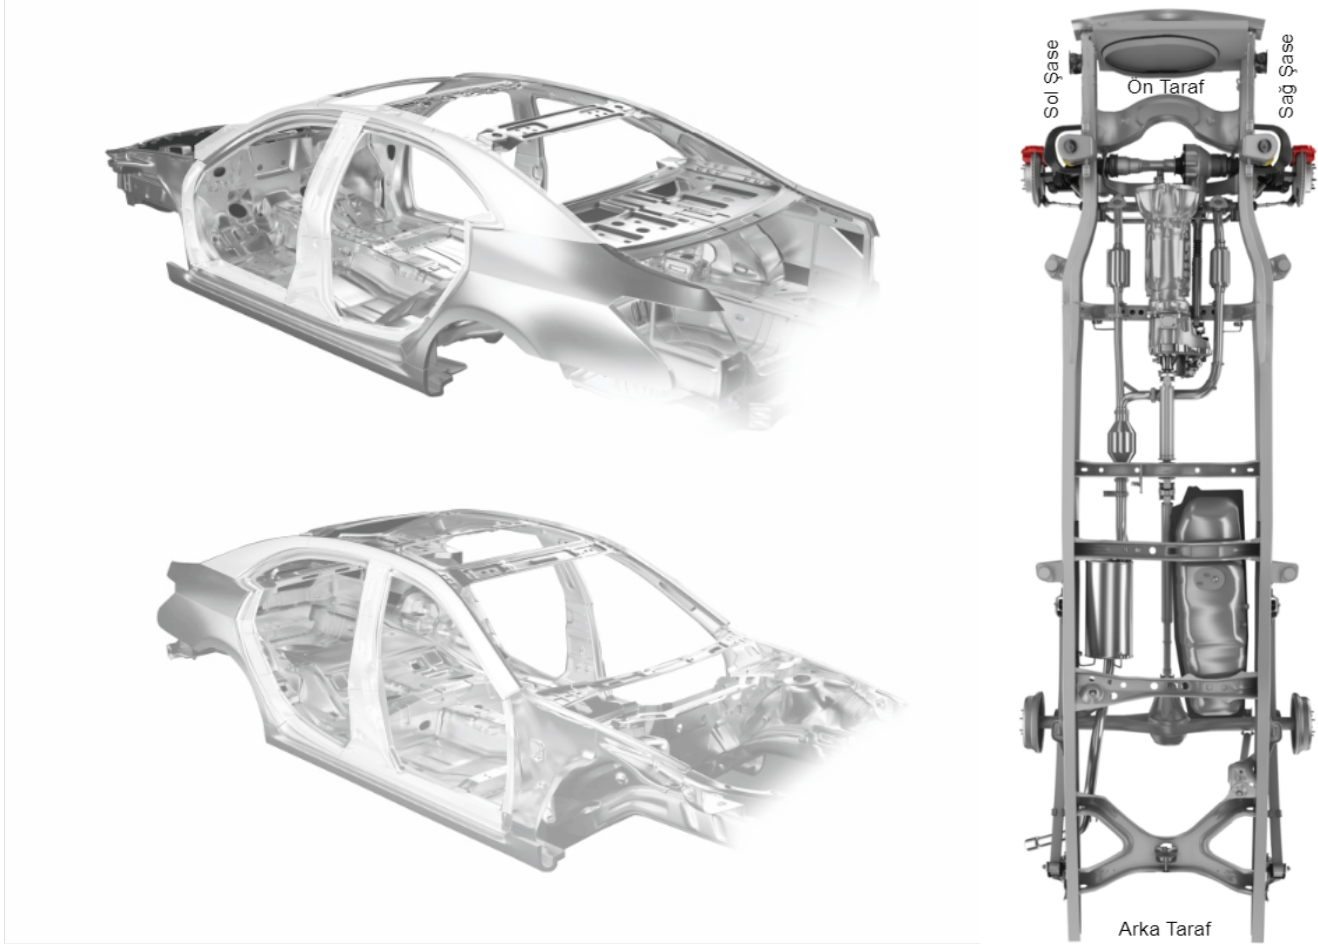
ARAÇ DİREK & ŞASI KONTROLLERİ

DİREK KONTROL SONUÇLARI

| Sol Orta Direk | Orijinal | Sol Ön Cam Direği | Orijinal |
| Sol Arka Üst Direk | Orijinal | Sol Ön Basamak | Orijinal |
| Sol Arka Basamak | Orijinal | Sol Ön Kapı İç Direk | Orijinal |
| Sol Çamurluk Kilit Karşılığı | Orijinal | Sol Üst Direk | Orijinal |
| Sağ Orta Direk | Orijinal | Sağ Ön Cam Direği | Orijinal |
| Sağ Arka Üst Direk | Orijinal | Sağ Ön Basamak | Orijinal |
| Sağ Arka Basamak | Orijinal | Sağ Ön Kapı İç Direk | Orijinal |
| Sağ Çamurluk Kilit Karşılığı | Orijinal | Sağ Üst Direk | Orijinal |

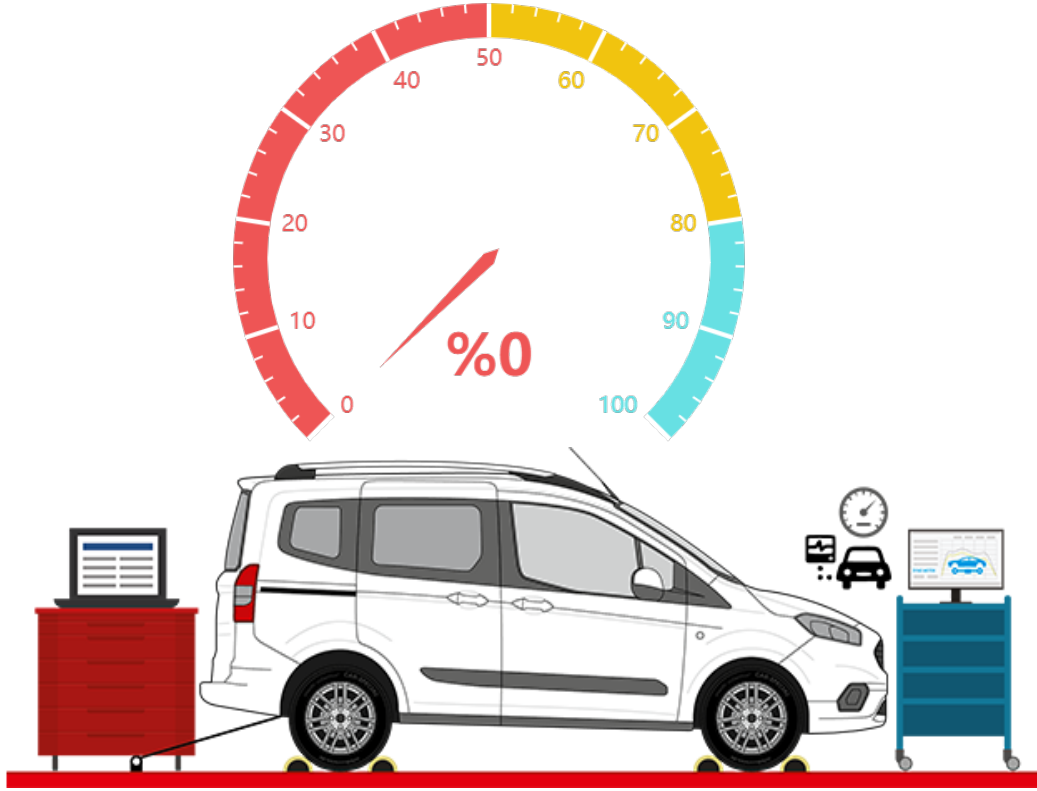
DYNO MOTOR PERFORMANS TEST SONUCU

| Aracın Motor Gücü (KW) | 73 KW - 98 BG |
| Ölçülen Motor Gücü (KW) | 0 KW - 0 BG |
| Üretilen Anlık Performans (%) | % 0 |

MÜŞTERİ BİLGİSİ DÂHİLİNDE DYNO TEST YAPILMAMIŞTIR. YOL TESTİ YAPILDI.

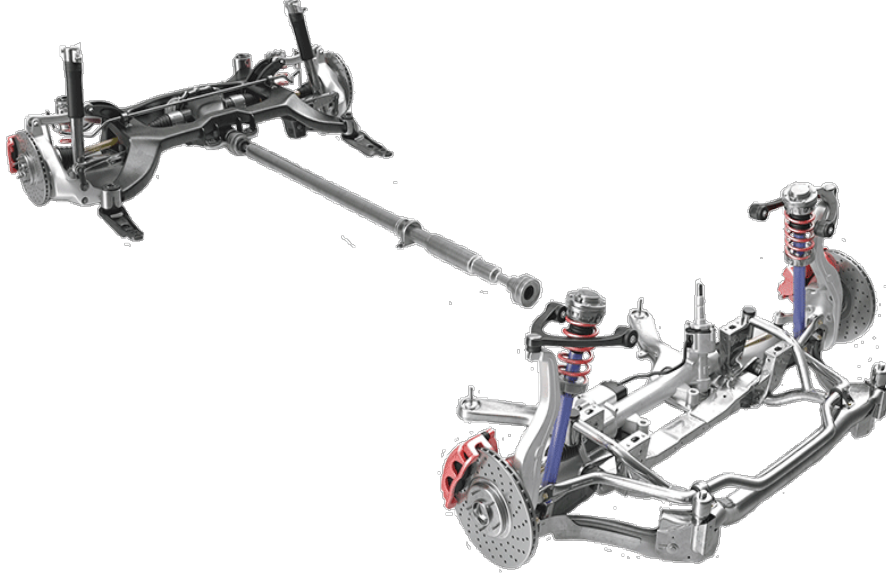
FREN TEST KONTROL

| 182. Sağ Ön Fren Değerleri | Pozitif |
| 183. Sol Ön Fren Değerleri | Pozitif |
| 184. Sağ Arka Fren Değerleri | Pozitif |
| 185. Sol Arka Fren Değerleri | Pozitif |
| 186. El Freni Değerleri | Pozitif |

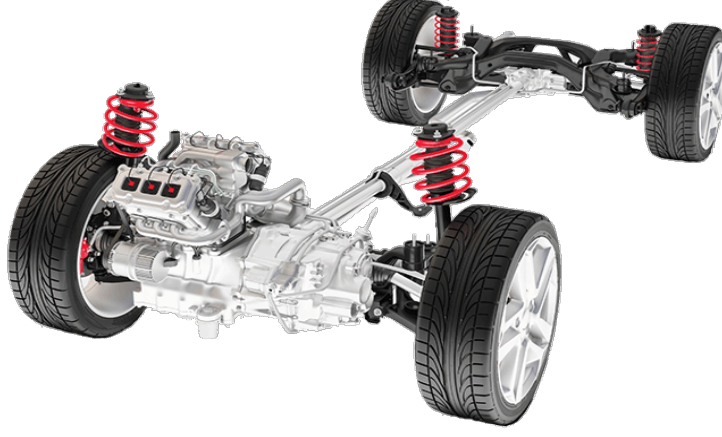
SÜSPANSİYON TEST SONUCU

| 195. Sol Arka Süspansiyon | Pozitif |
| 196. Sağ Arka Süspansiyon | Pozitif |
| 197. Sol Ön Süspansiyon | Pozitif |
| 198. Sağ Ön Süspansiyon | Pozitif |

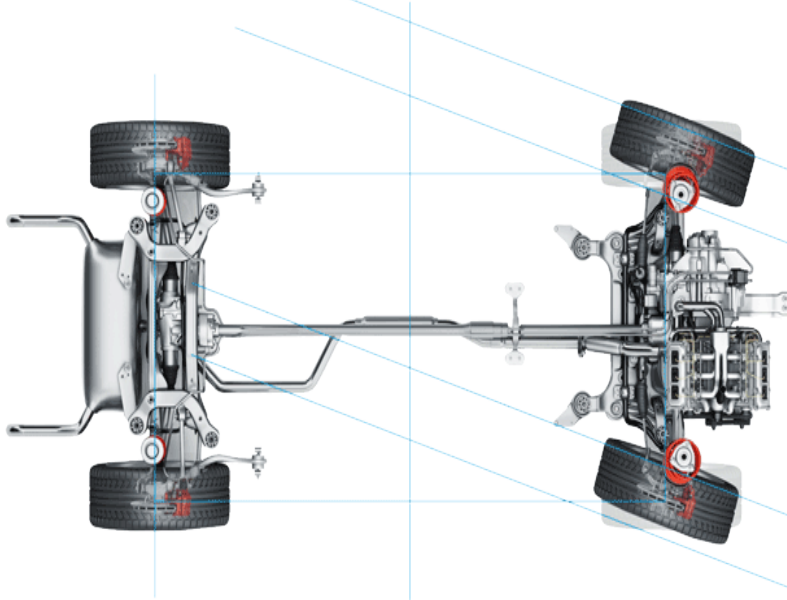
YANAL KAYMA TEST SONUCU

| 199. Yanal Kayma Değerleri | Pozitif |
