# DYNOPLUS - İZMİR YOLU ŞB

Rapor id : SP547ACD143

Araç: 34NDG740 - WAUZZZFUXSN021971 - AUDİ A5 Otomatik Benzin - Kilometre : 12068

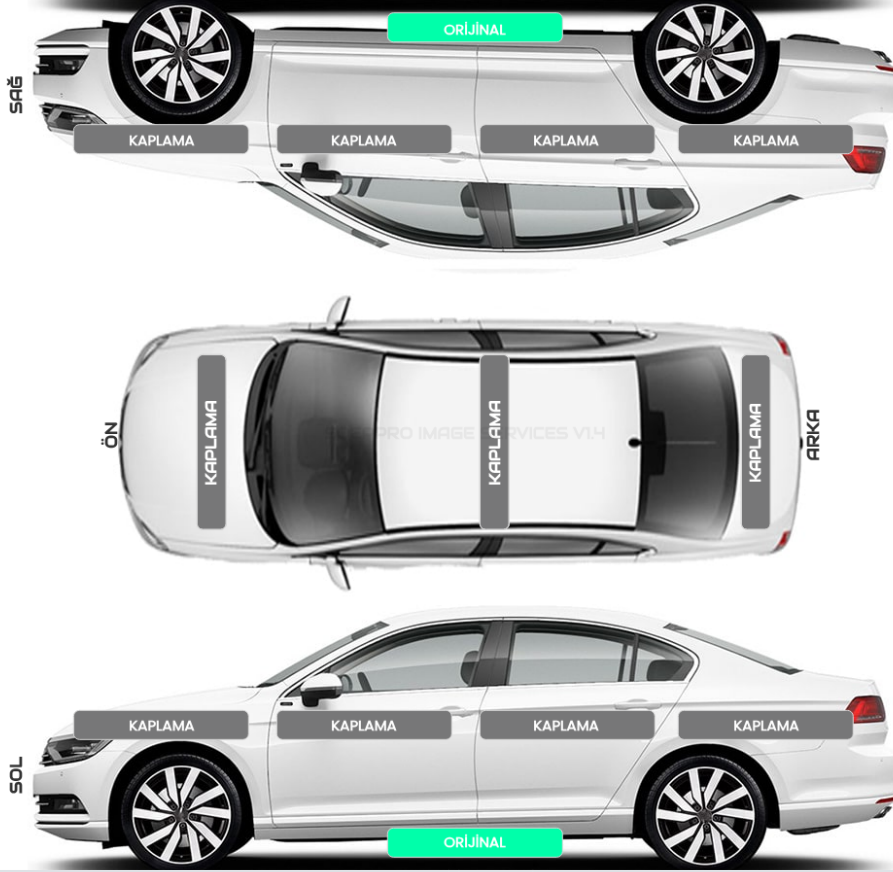
Araçta komple PPF kaplama mevcut, Kaplama altı detaylı boya kontrolü yapılamadı, Mikron değerleri normal 200,300 mikron arası.

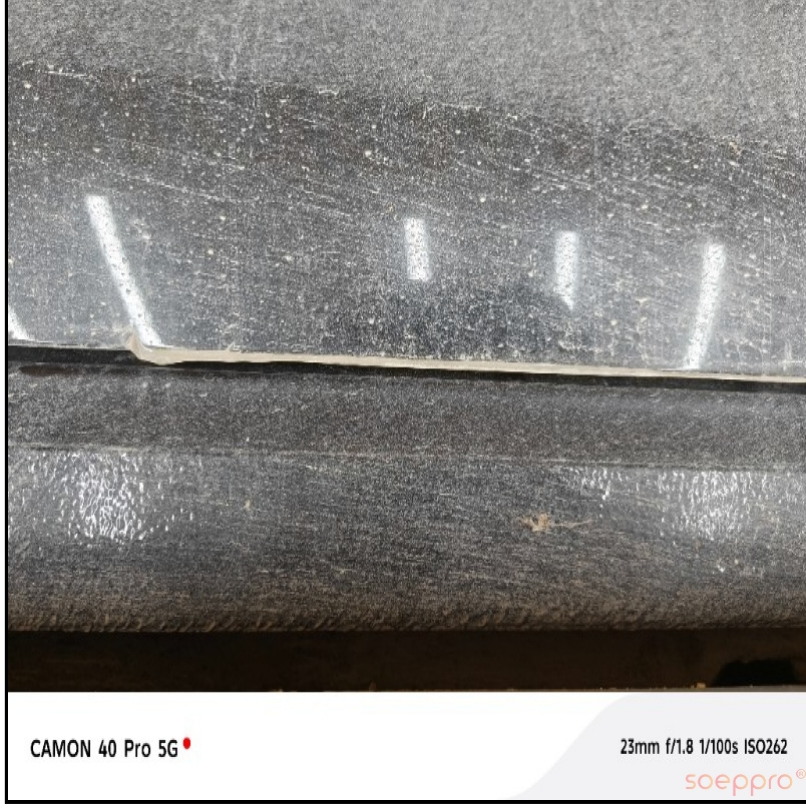
Sağ ön kapı kaplamasında deforme var

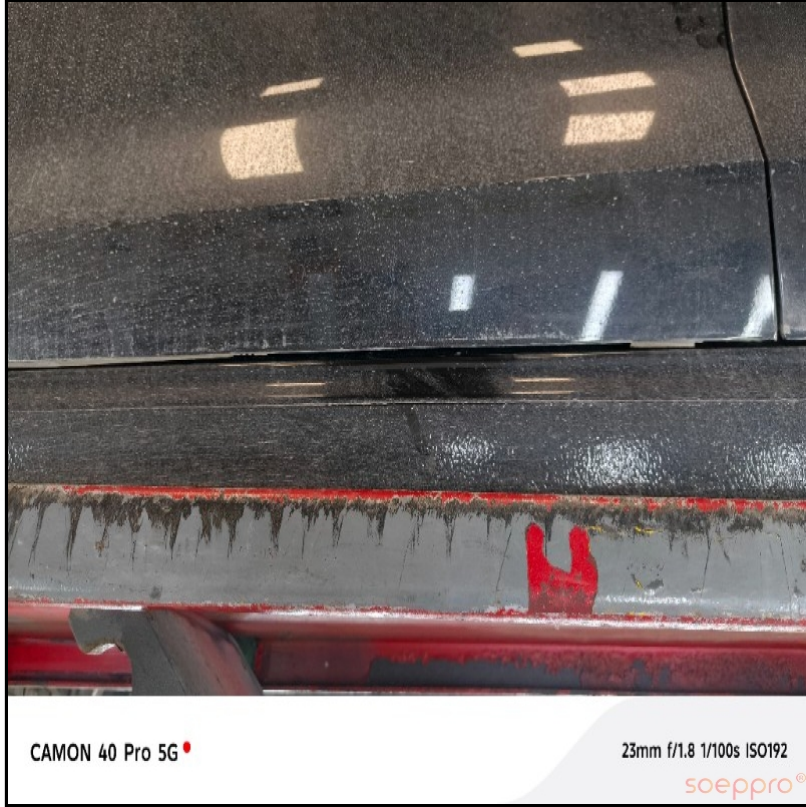
Sol ön kapı kaplamasında deforme var

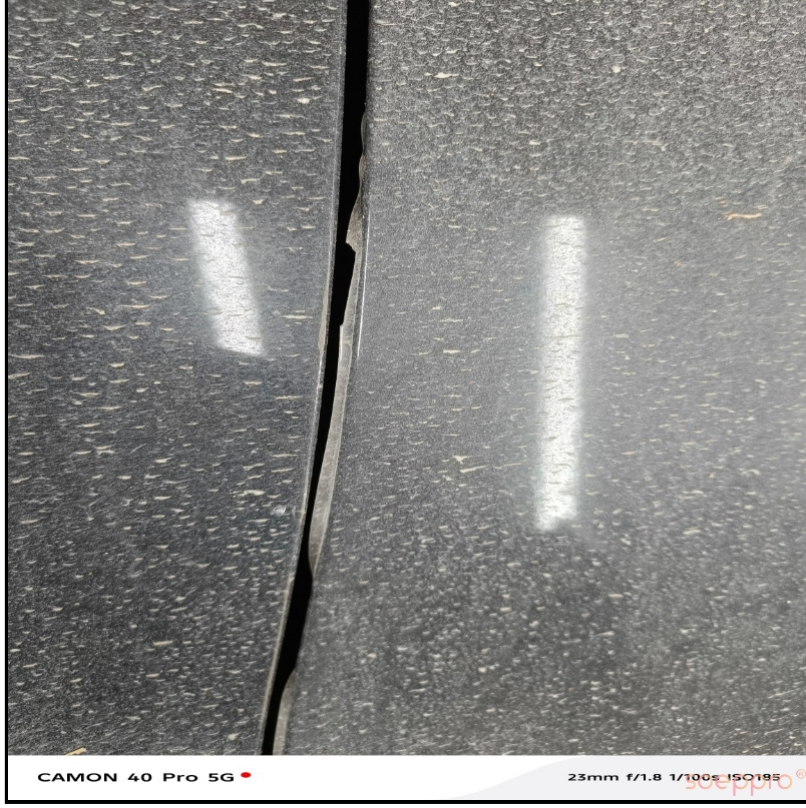
Sağ ön çamurluk kaplamasında deforme var

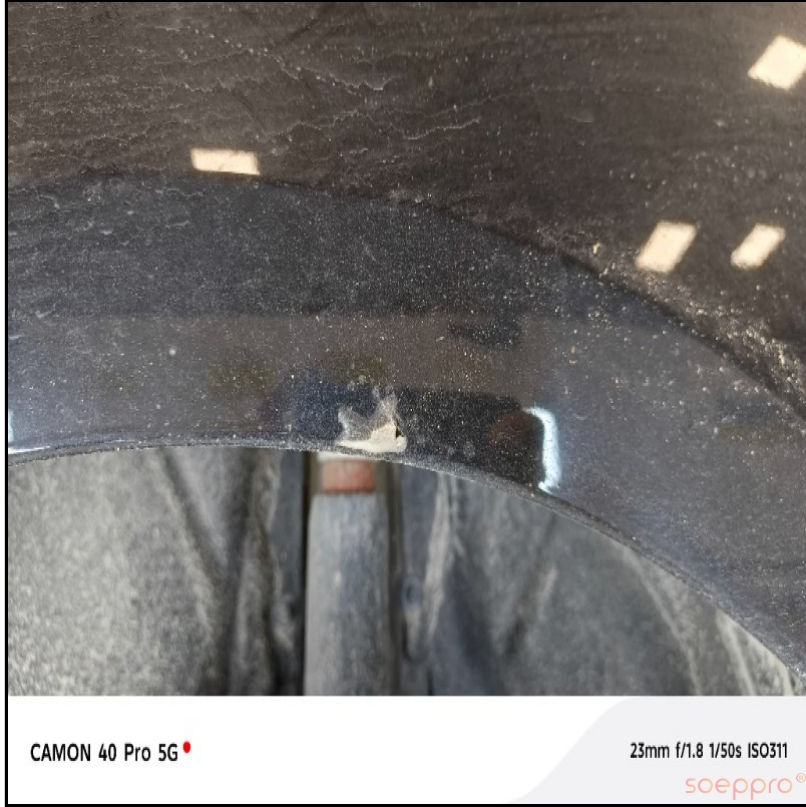
Sol arka çamurluk kaplamasında deforme var

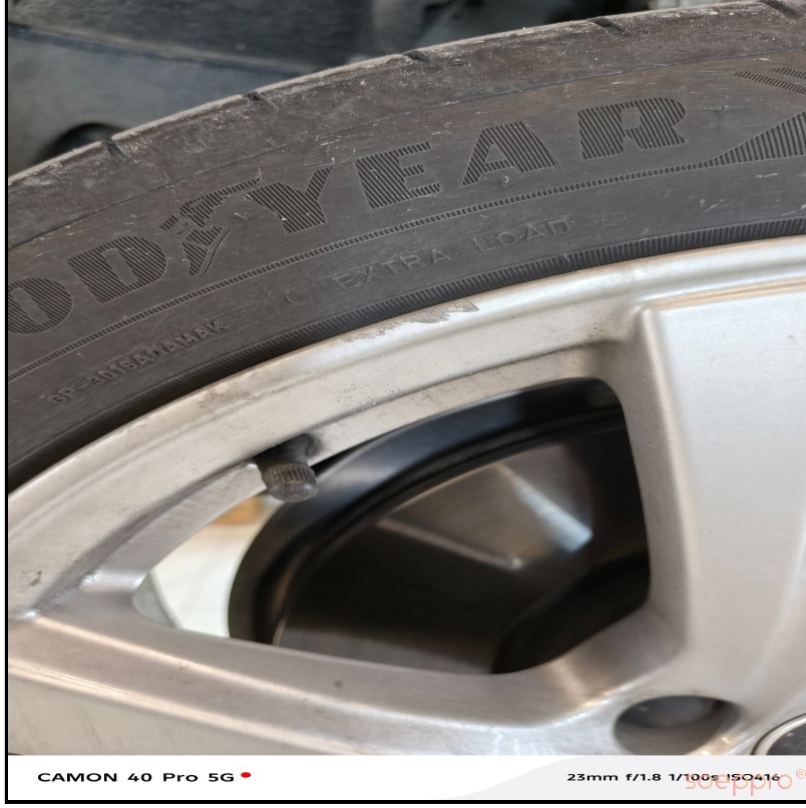
Jantlarda çizikler mevcut
