KAPORTA VE BOYA KONTROLÜ

DYNOPLUS - İZMİR YOLU ŞB

Rapor tarihi : 2026-03-17 11:26:00
Rapor id : SP824AAF417

Alıcı: OTOPOİNT MOTORLU ARAÇLAR.. Araç: 34FYM324 - NM435600006X79149 - FIAT Egea Otomatik Dizel - Kilometre : 66471

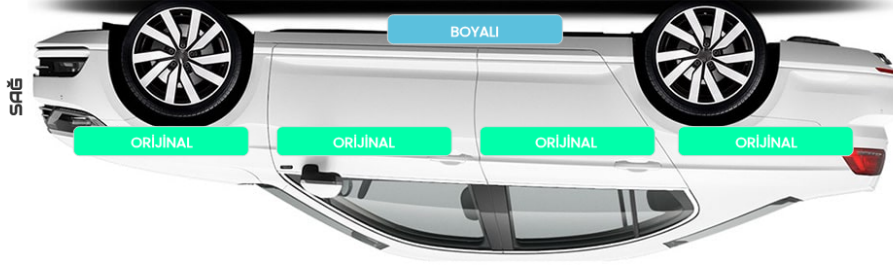
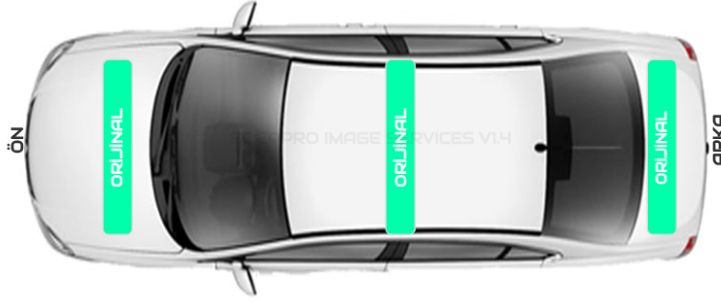
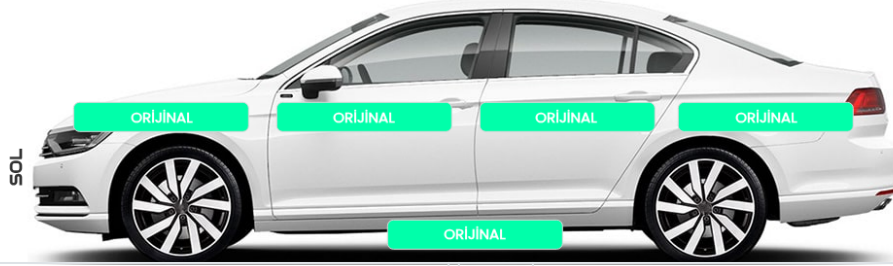
-Aracın muhtelif yerlerinde minimal düzeyde ezik, çizik ve boyasız göçük düzeltmeler mevcut
-Sağ ön far değişmiş
