KAPORTA VE BOYA KONTROLÜ

DYNOPLUS - İZMİR YOLU ŞB

Rapor tarihi : 2026-03-24 12:50:24
Rapor id : SP499CCF375

Alıcı: OTOPOİNT MOTORLU ARAÇLAR.. Araç: 34NKK697 - VYFEDYHT5SJ675393 - FIAT Manuel Dizel - Kilometre : 3826

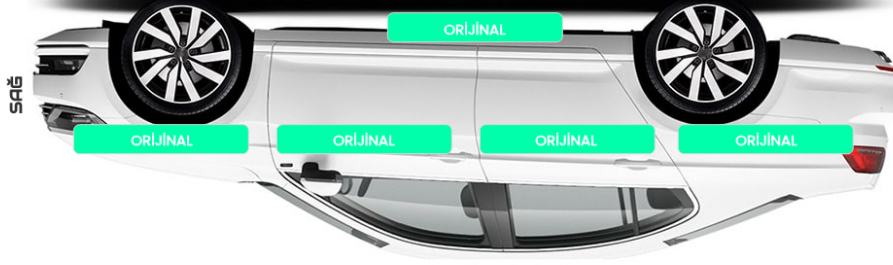
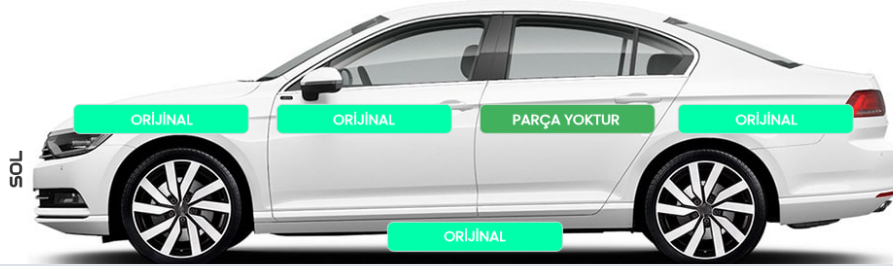
<input checked="" type="checkbox"/>	Ön panel kontrolü		<input checked="" type="checkbox"/>	Arka panel kontrolü
<input checked="" type="checkbox"/>	Sol ön şase kontrolü	Ucunda hafif ezilme var.	<input checked="" type="checkbox"/>	Sağ ön şase kontrolü
<input checked="" type="checkbox"/>	Sol ön podye kontrolü		<input checked="" type="checkbox"/>	Sağ ön podye kontrolü
<input checked="" type="checkbox"/>	Sol ön tüfek (Üst podye) saç kontrolü		<input checked="" type="checkbox"/>	Sağ ön tüfek (Üst podye) saç kontrolü
<input checked="" type="checkbox"/>	Sol ön direk kontrolü		<input checked="" type="checkbox"/>	Sağ ön direk kontrolü
<input checked="" type="checkbox"/>	Sol orta direk kontrolü		<input checked="" type="checkbox"/>	Sağ orta direk kontrolü
<input checked="" type="checkbox"/>	Sol üst direk kontrolü		<input checked="" type="checkbox"/>	Sağ üst direk kontrolü
<input checked="" type="checkbox"/>	Sol arka şase kontrolü		<input checked="" type="checkbox"/>	Sağ arka şase kontrolü

-Aracın muhtelif yerlerinde ezik, çizik ve boyasız göçük düzeltmeler mevcut
-Ön tampon demiri değişmiş
-Sol ön şasesinin bağlantı ayağı ve kapak sacı işlemleri
