## KAPORTA VE BOYA KONTROLÜ

Rapor id : SP395ADE568

Alıcı: OTOPOİNT MOTORLU ARAÇLAR.. Araç: 34GPV994 - NM435600006Z42479 - FIAT Egea Otomatik Dizel - Kilometre : 60701

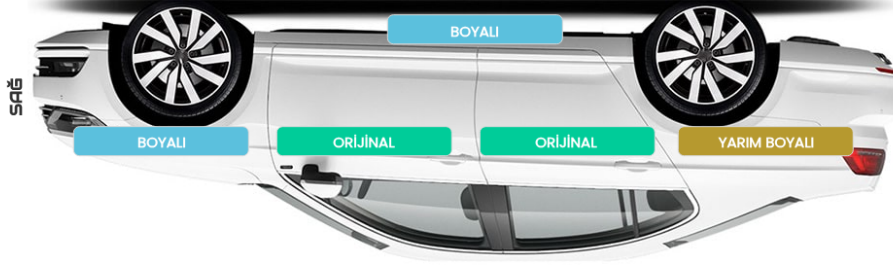
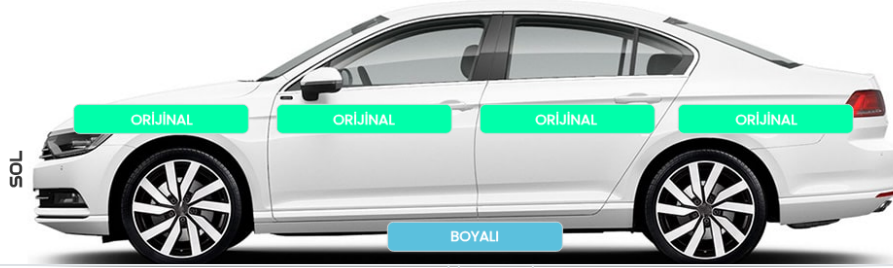
Aracın muhtelif yerlerinde ezik Çizik ve boyasız göçük düzeltmeler mevcut
