# DYNOPLUS - İZMİR YOLU ŞB

Rapor id : SP893DCE605

Alıcı: OTOPOINT MOTORLU ARAÇLAR.. Araç: 34MDM330 - NM43560000U224926 - FİAT Egea Otomatik Dizel - Kilometre : 24386

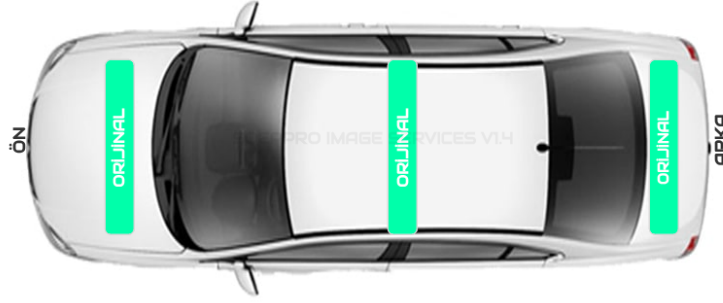
Aracın muhtelif yerlerinde minimal düzeyde ezik ve çizikler mevcut

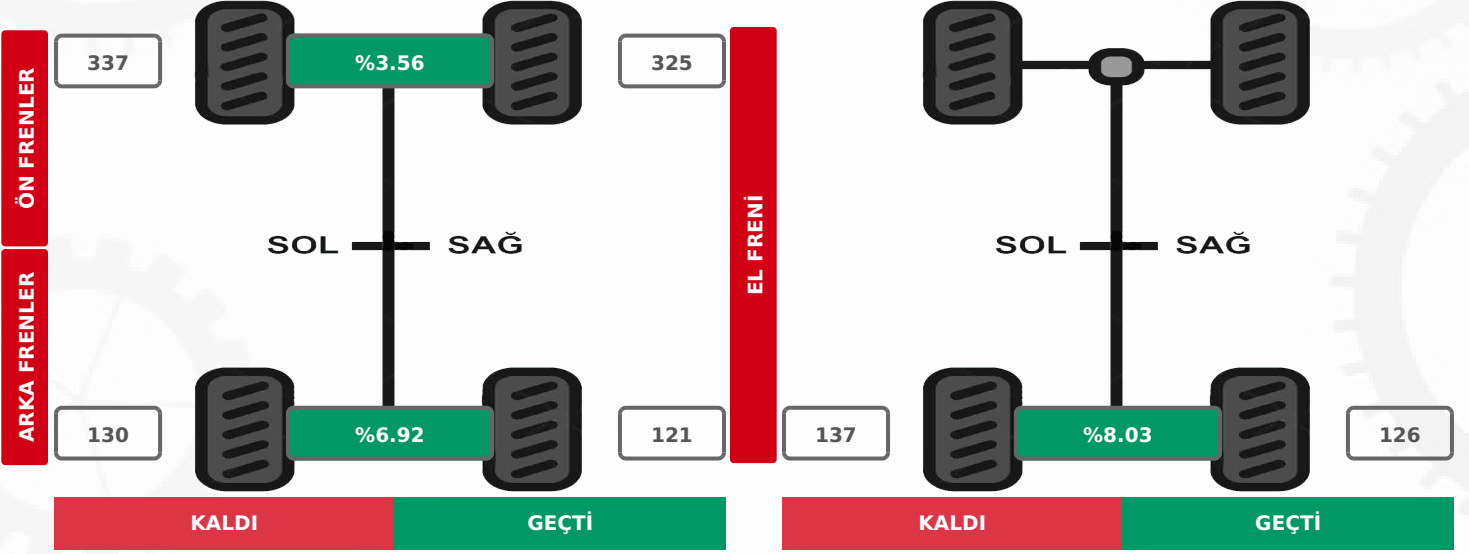
## FREN SÜSPANSİYON VE YANAL KAYMA

Fren disk ve balataları orta seviyede
