KAPORTA VE BOYA KONTROLÜ

DYNOPLUS - İZMİR YOLU ŞB

Rapor id : SP683EAB283

Alıcı: OTOPOINT MOTORLU ARAÇLAR.. Araç: 41AZR102 - KNAB2518JST341560 - KIA Picanto Otomatik Benzin - Kilometre : 26621

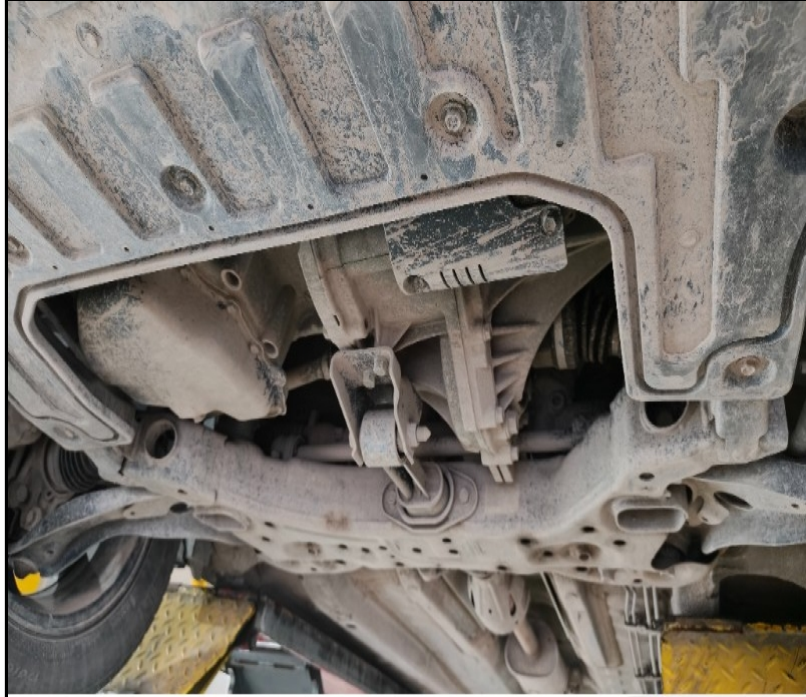
Aracın altı yoğun çamurlu misli

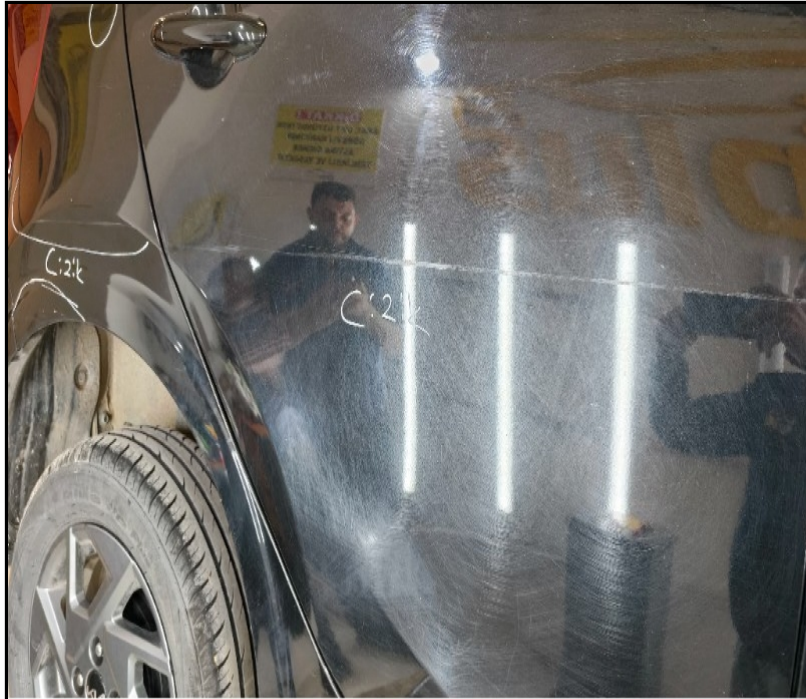
Aracın sağ tarafında çizikler var

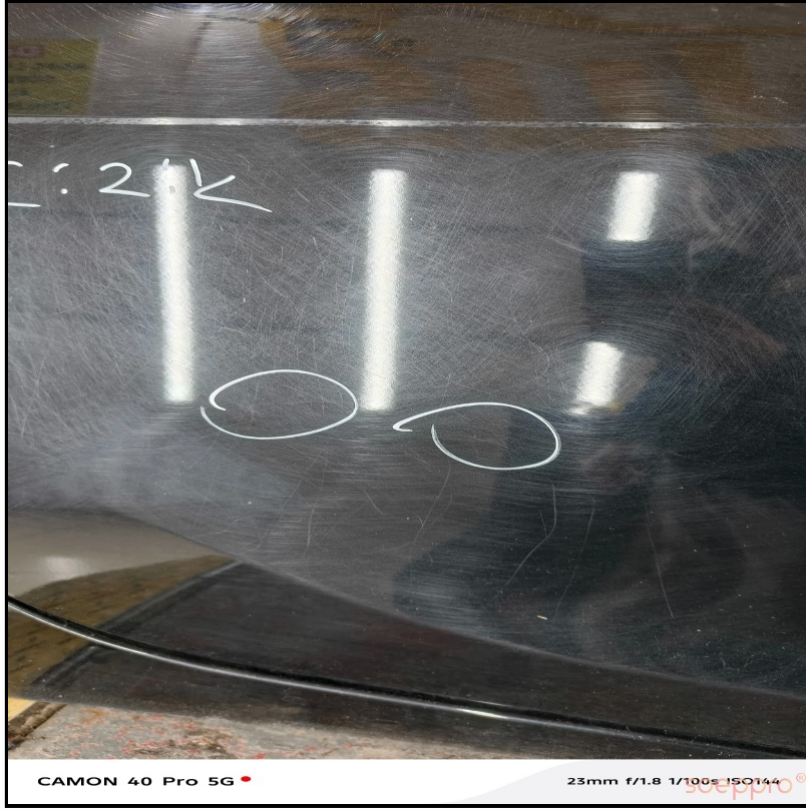
Sağ arka kapıda göçükler var

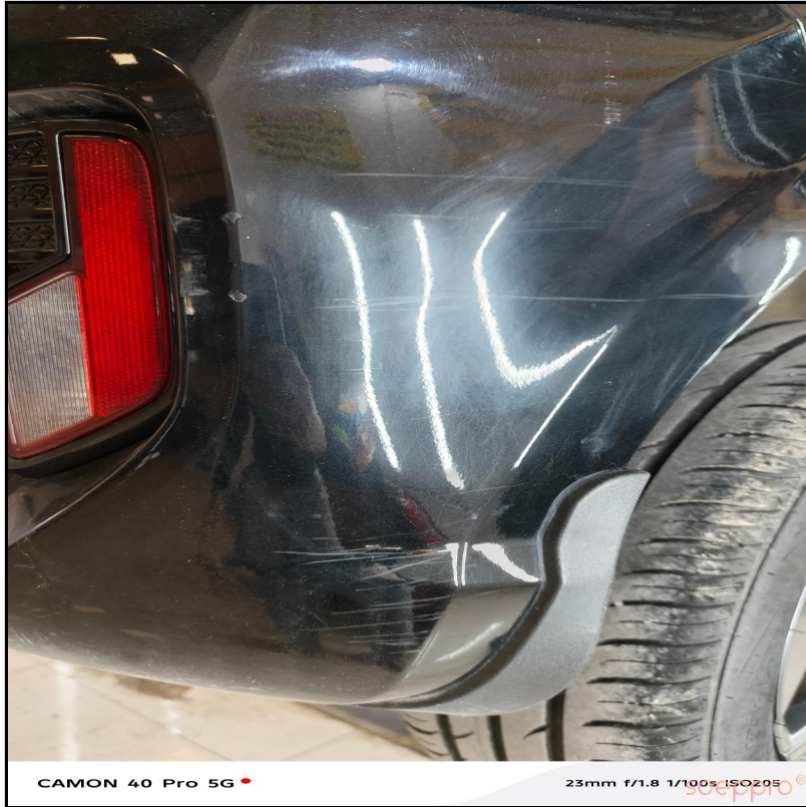
Arka tamponda çizikler var
