DYNOPLUS - İZMİR YOLU ŞB

Rapor id : SP384ABE212

Alıcı: OTOPOİNT MOTORLU ARAÇLAR.. Araç: 34MDE810 - VF1RFB00273434459 - RENAULT Megane Otomatik Dizel - Kilometre : 15202

KAPORTA VE BOYA KONTROLÜ

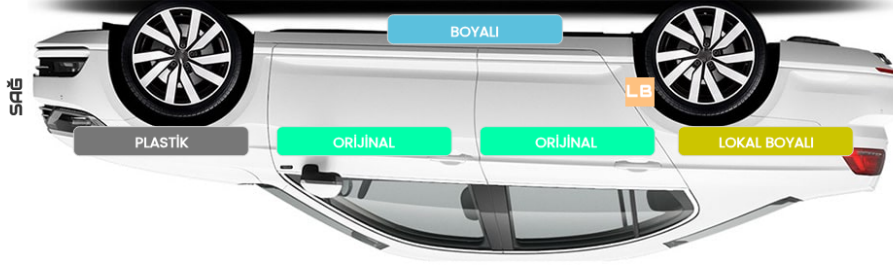
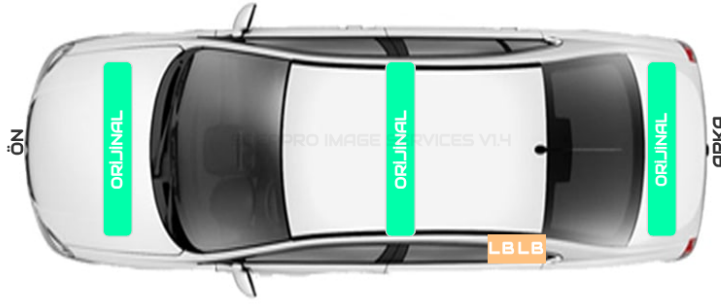
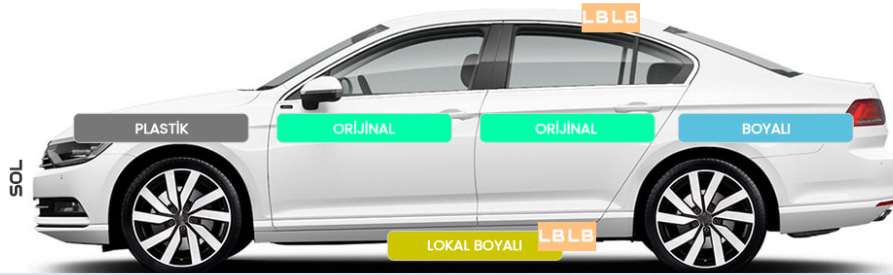
Aracın muhtelif yerlerinde minimal düzeyde ezik ve çizikler mevcut
Sağ arka kapiya boya tozları kaçmış
