# DYNOPLUS - İZMİR YOLU ŞB

16-HYB-3694

Rapor id : SP675EGF173

34GIN634 - NM426300006Y94452 - FİAT DOBLO 2023 Manuel Dizel

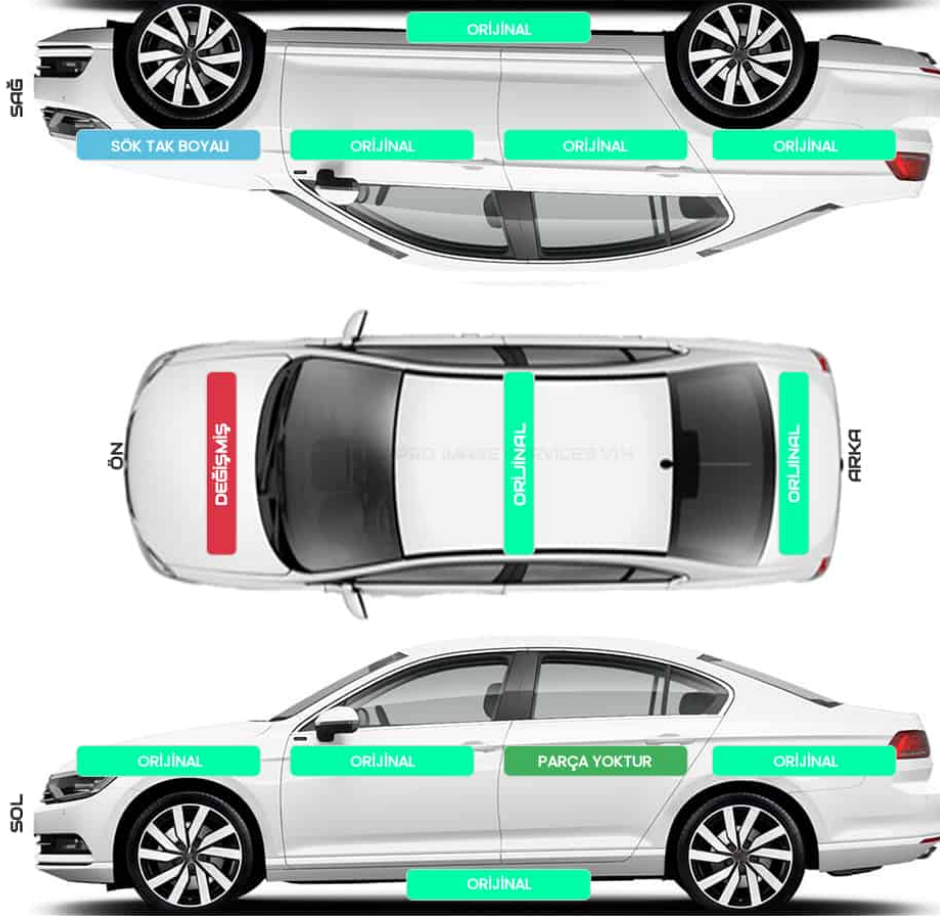
## KAPORTA VE BOYA KONTROLÜ

| ✓ Ön panel kontrolü | ! Arka panel kontrolü | Alt kısmı hafif ezik |

- Aracın muhtelif yerlerinde minimal düzeyde ezik ve çizikler mevcut
- Ön tampon demiri değişmiş
- arka panel alt kısmında hafif ezik Mevcut
- Sağ arka çamurlukta boyasız göçük düzeltme mevcut
