KAPORTA VE BOYA KONTROLÜ

DYNOPLUS - İZMİR YOLU ŞB

Rapor id : SP241ABF800

Alıcı: OTOPOİNT MOTORLU ARAÇLAR.. Araç: 34BRE055 - 6FPPXXMJ2PJP20929 - FORD Ranger 2023 Otomatik Dizel - Kilometre : 173450

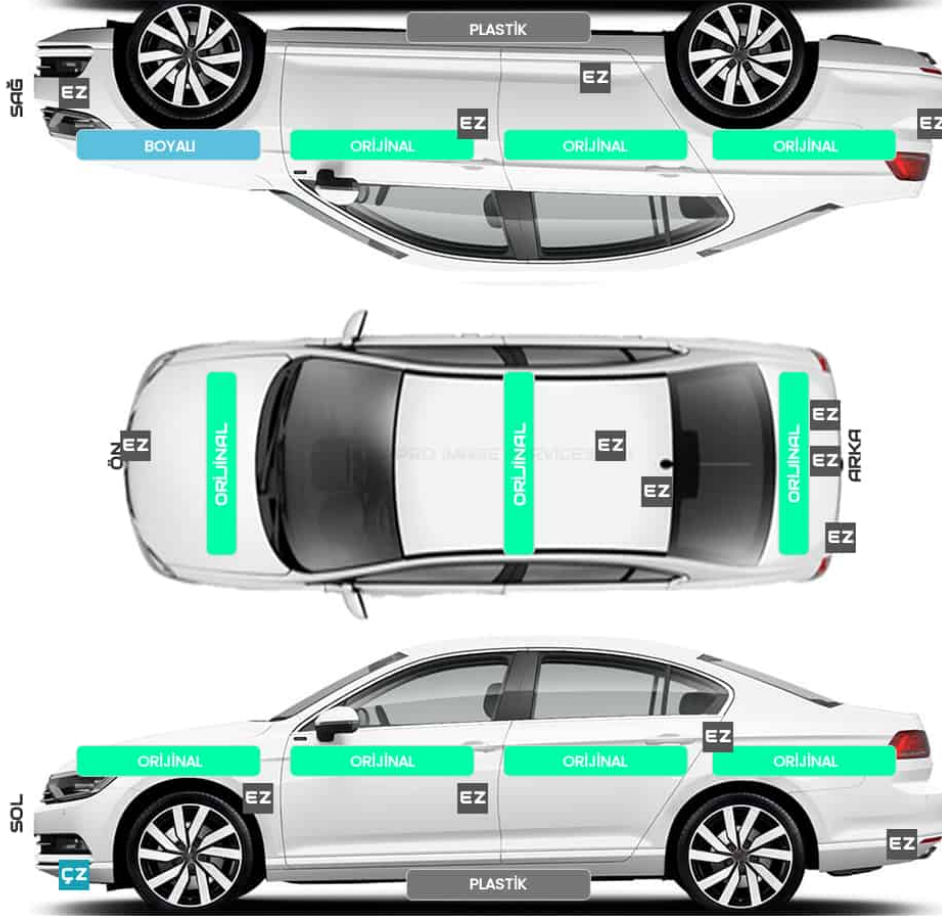
✓	Ön panel	!	Arka panel	Arka panelde hafif ezilme ..
✓	Sol ön şase	✓	Sağ ön şase	
✓	Sol ön podye	✓	Sağ ön podye	
✓	Sol ön tüfek (Üst podye) saçı	✓	Sağ ön tüfek (Üst podye) saçı	
✓	Sol ön direk	✓	Sağ ön direk	
✓	Sol orta direk	✓	Sağ orta direk	
✓	Sol üst direk	✓	Sağ üst direk	
✓	Sol arka şase	✓	Sağ arka şase	
✓	Alt taban	✓	Havuz sacı

Araçta ezikler ve çizikler var.arka panel hafif hasarlı

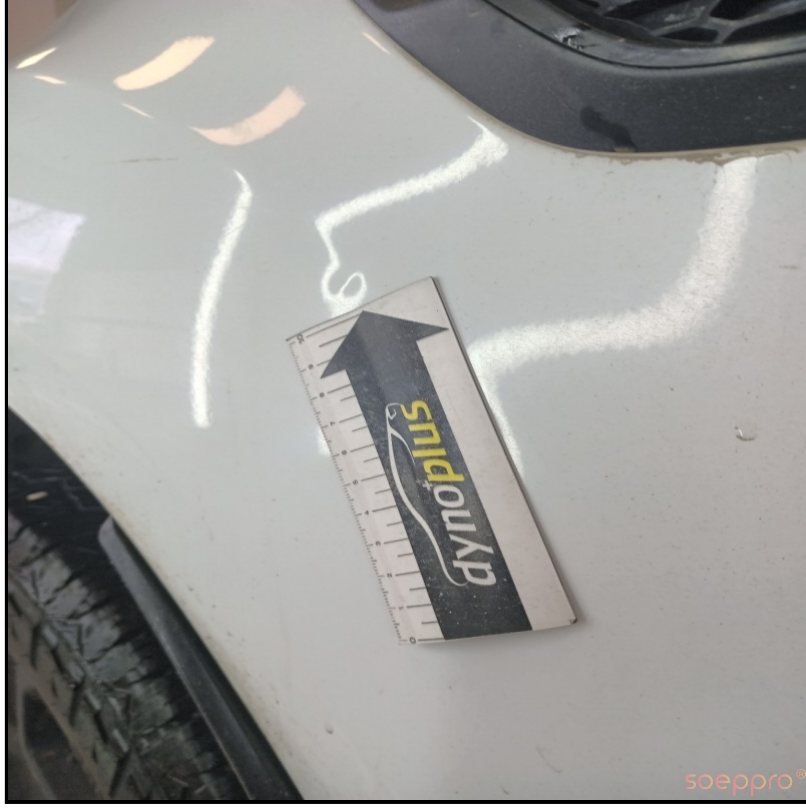
Sol ön çamurlukta ezik var

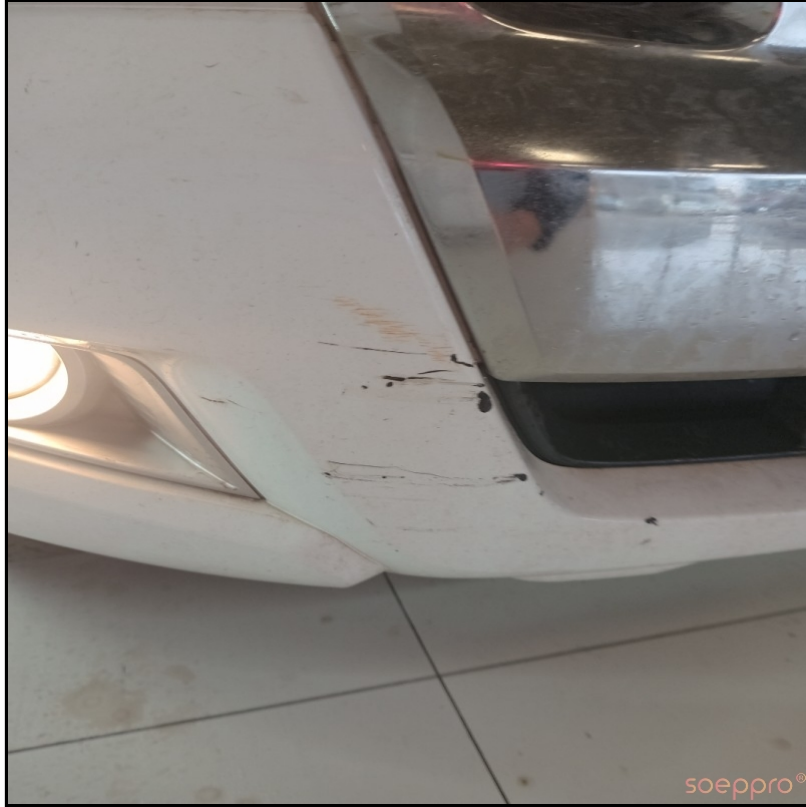
Ön tamponda çizik var

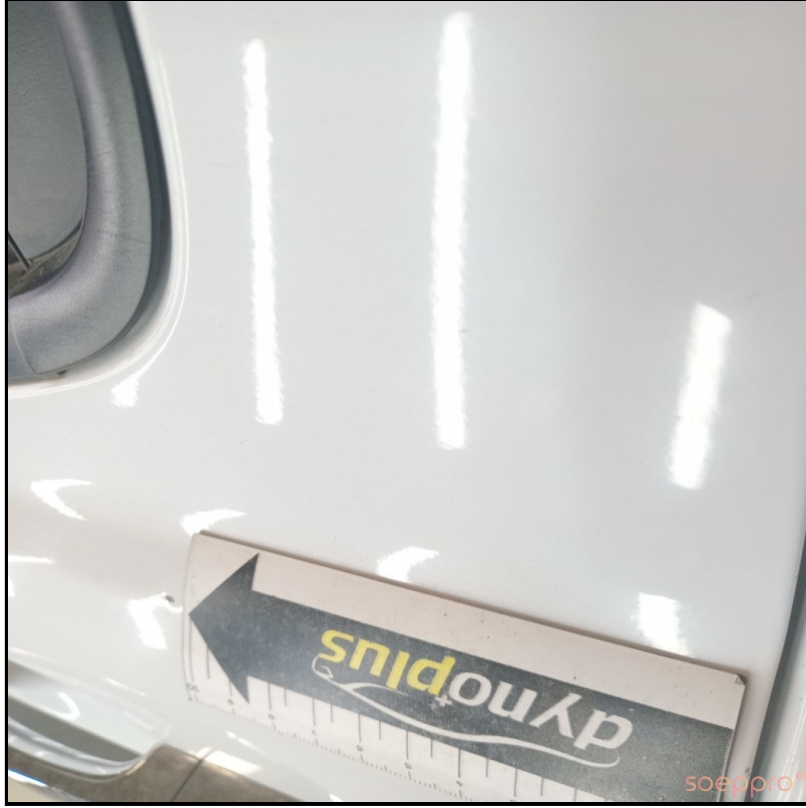
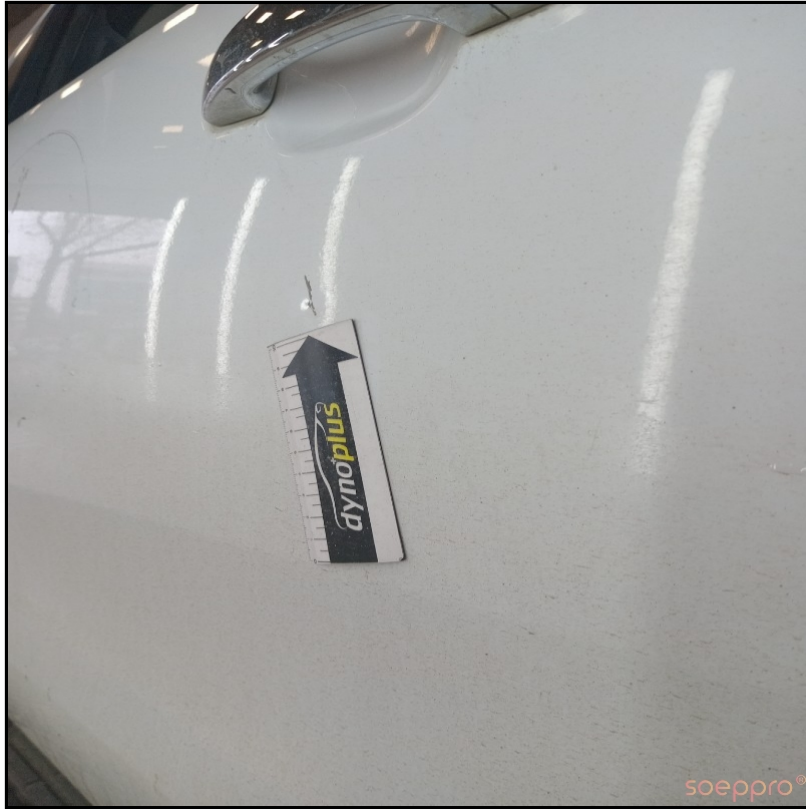
Sol ön kapıda göçük var

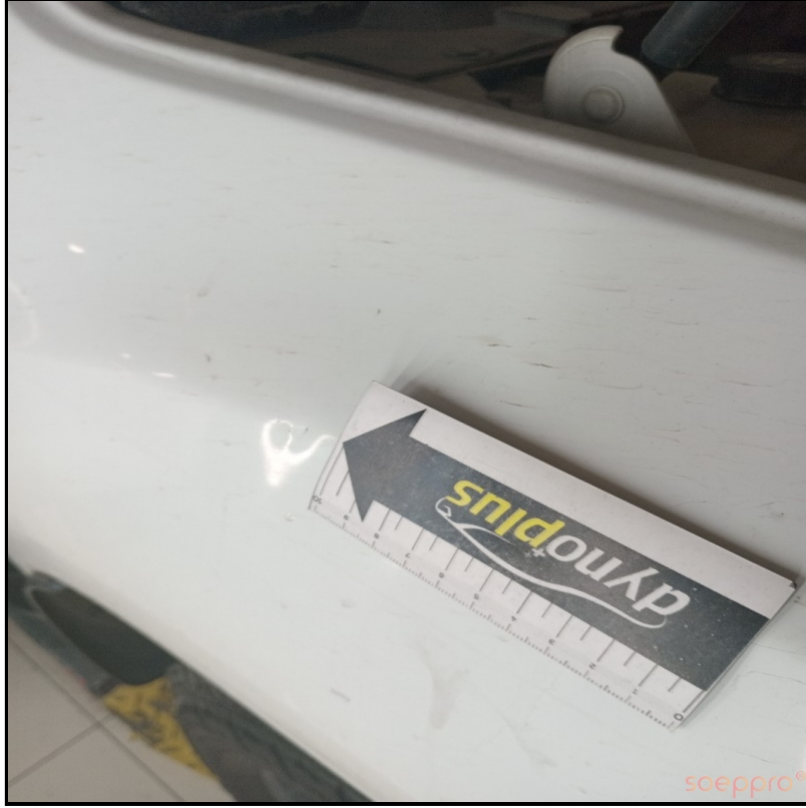
Sağ ön çamurlukta göçük var

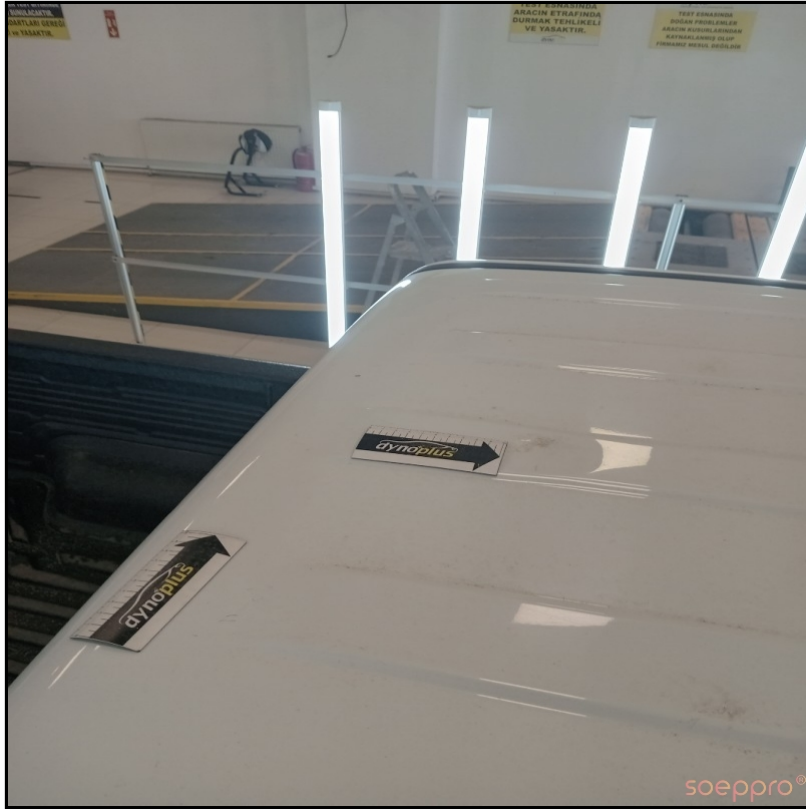
Tavanda göçükler var

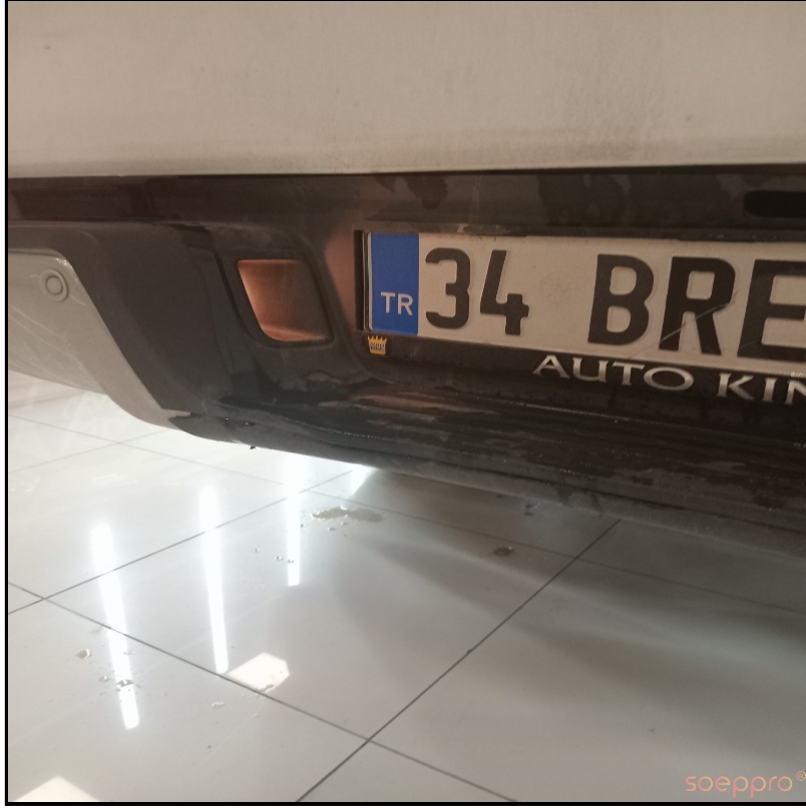
Arka tampon kırık

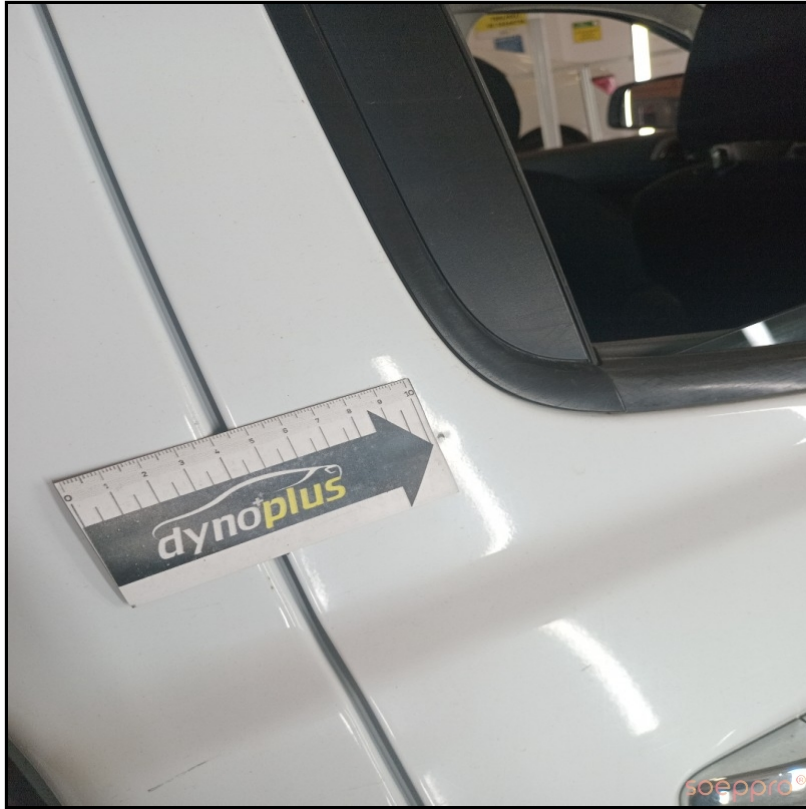
Sağ ön kapıda ezik var

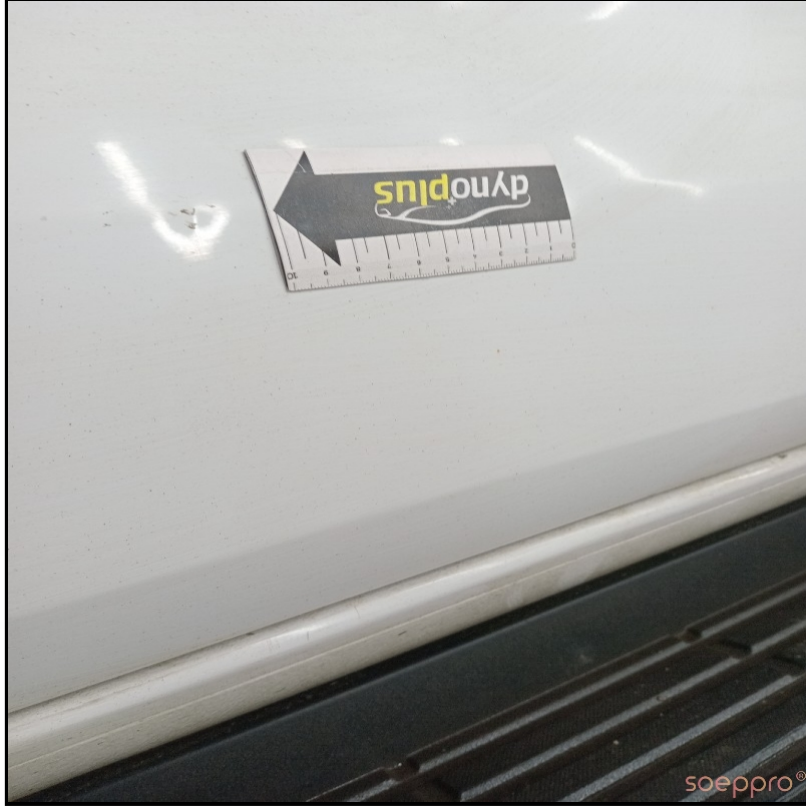
Sağ arka kapıda ezik var

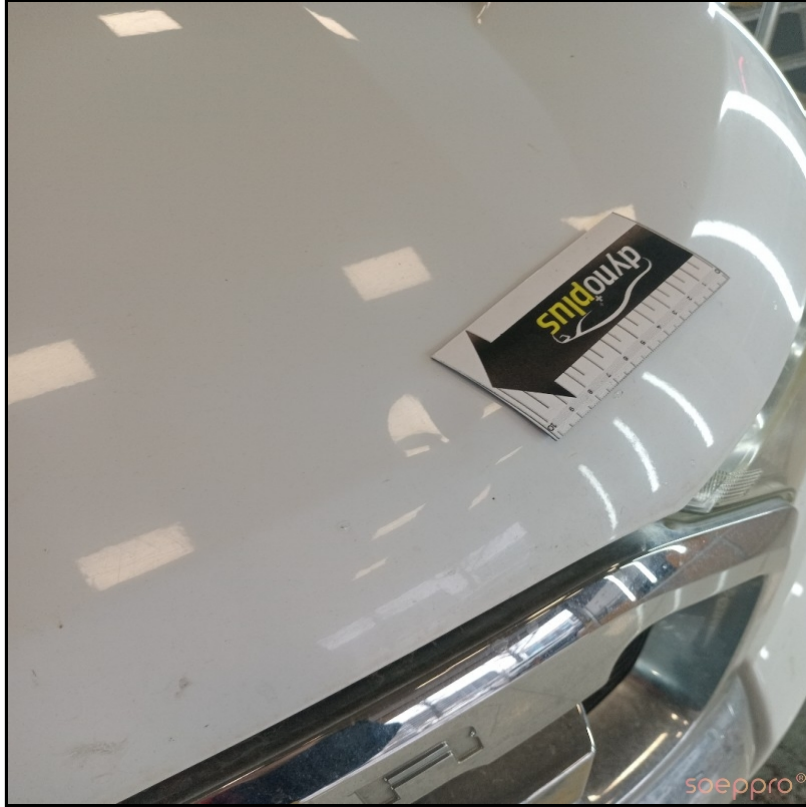
Ön kaputa ezik var

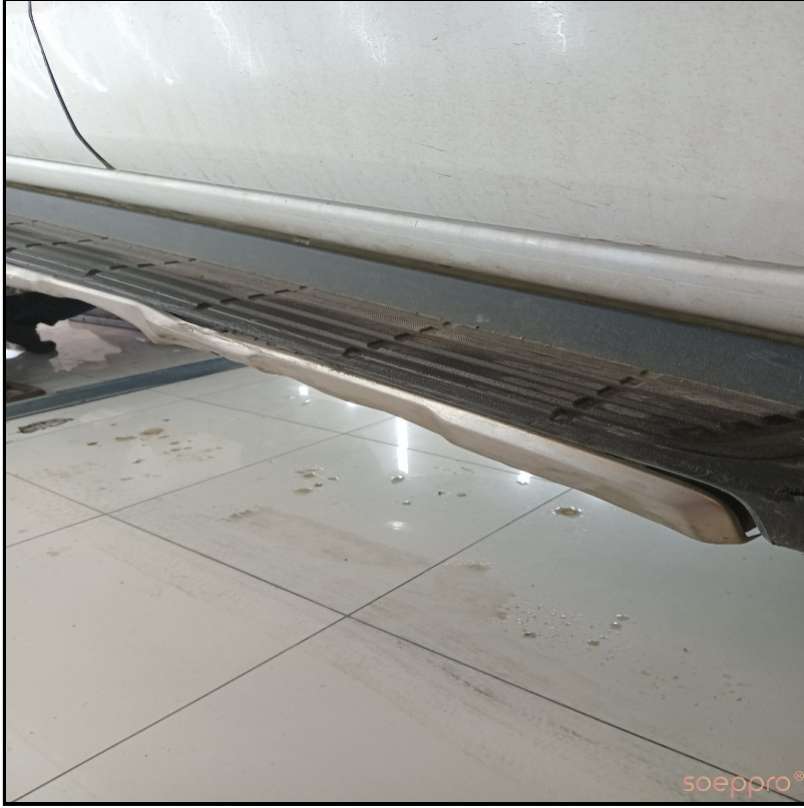
Sol basamak hasarlı

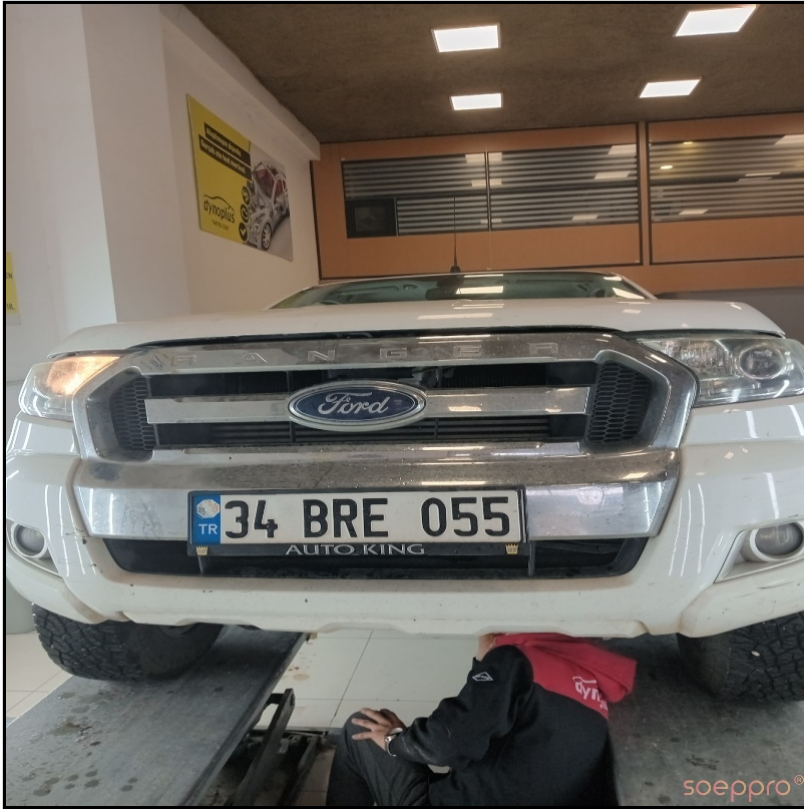
Ön sol far yanmıyor

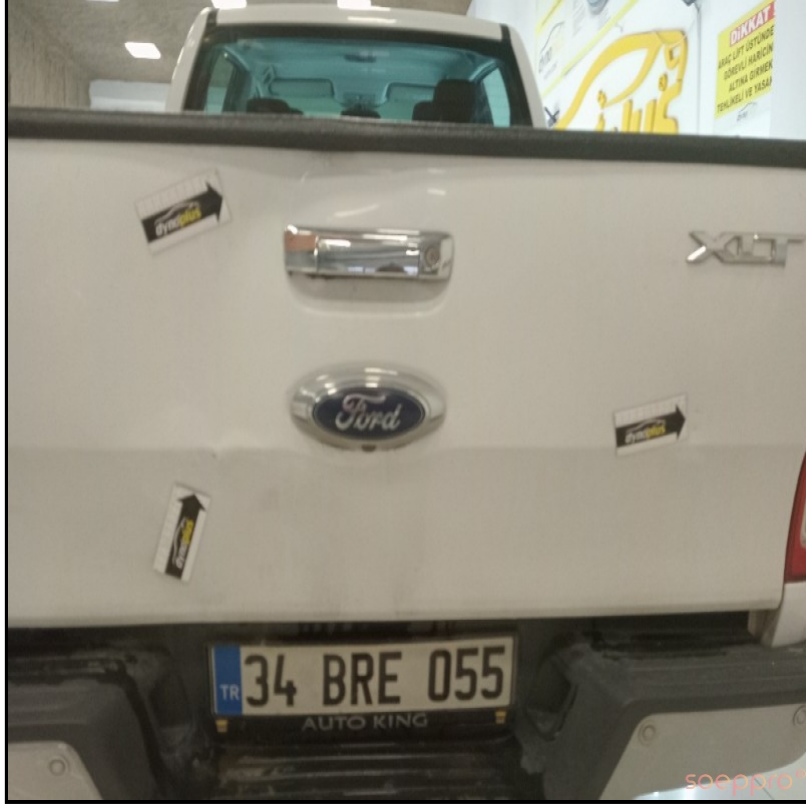
Bagajda göçük var

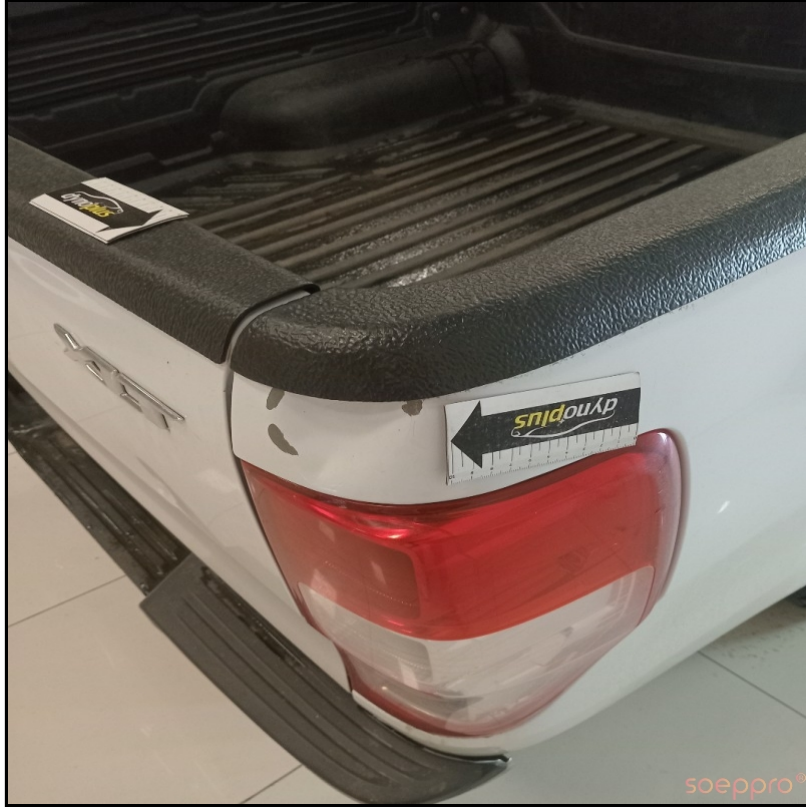
Arka çamurluk ucunda göçük var

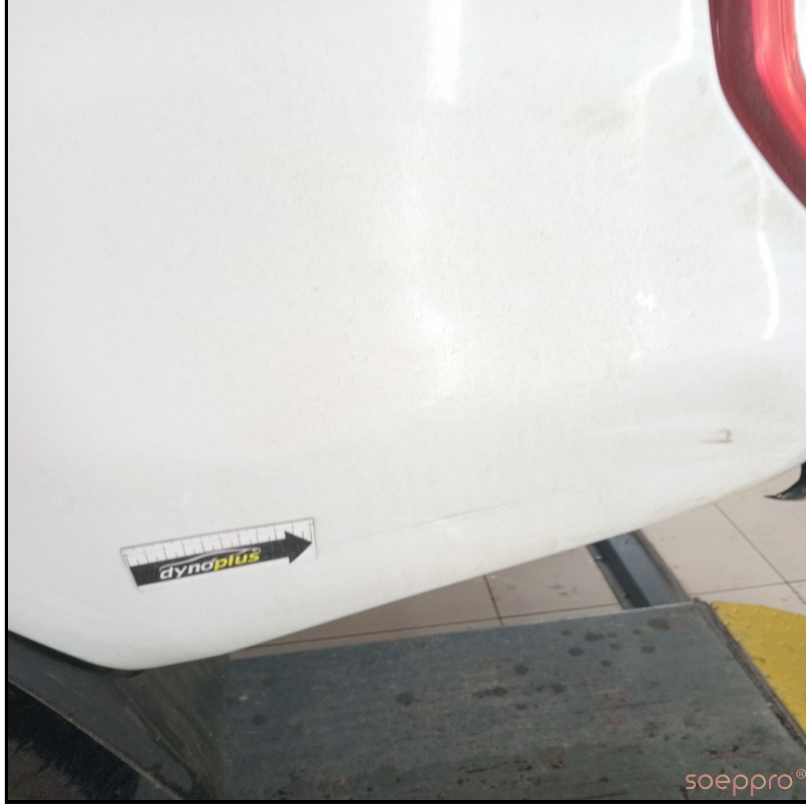
Sol arka çamurlukta ezik var
