# DYNOPLUS - İZMİR YOLU ŞB

Rapor id : SP856FFD800

Alıcı: OTOPOİNT MOTORLU ARAÇLAR.. Araç: 35CCJ765 - WF0MXXGCHMPK55870 - FORD Focus 2023 Manuel Benzin - Kilometre : 69620

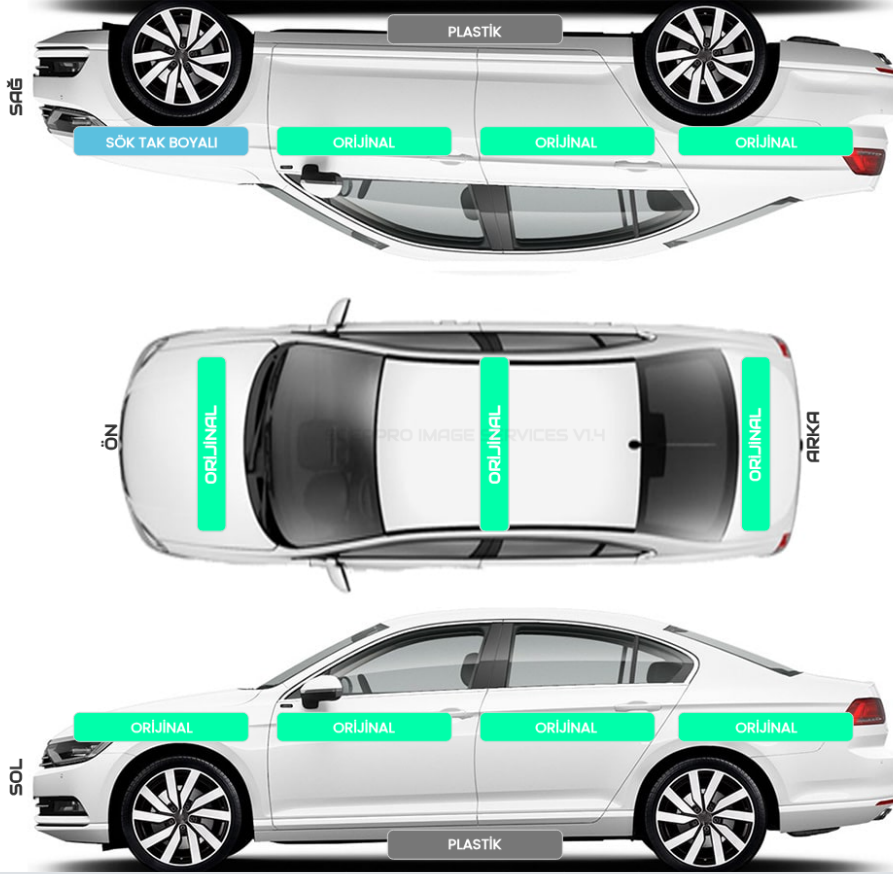
## KAPORTA VE BOYA KONTROLÜ

| ! | Alt taban kontrolü | Sürtmeler var. | ✓ | Havuz sacı kontrolü |

Aracın muhtelif yerlerinde ezik, çizik ve boyasız göçük düzeltmeler mevcut  
Ön cam değişmiş
