16-HYB-3694

Araç: 34NPU849 - NM0CXXTTRCSA28127 - FORD Transit Manuel Dizel - Kilometre : 10180

KAPORTA VE BOYA KONTROLÜ

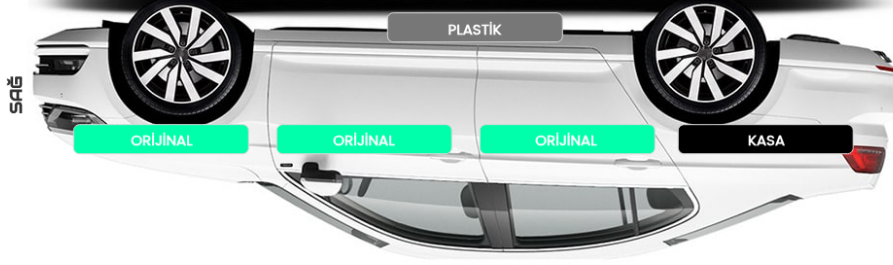
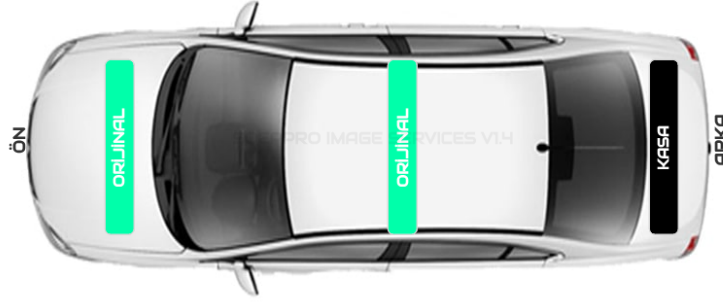
Aracın muhtelif yerlerinde minimal düzeyde ezik ve çizikler mevcut
