# DYNOPLUS - İZMİR YOLU ŞB

Rapor tarihi : 2026-02-07 12:24:00

Rapor id : SP647CFD802

Alıcı: OTOPOİNT MOTORLU ARAÇLAR.. Araç: 34KTC051 - TMBAR8NX2RY204358 - SKODA Octavia Otomatik Benzin - Kilometre : 21563

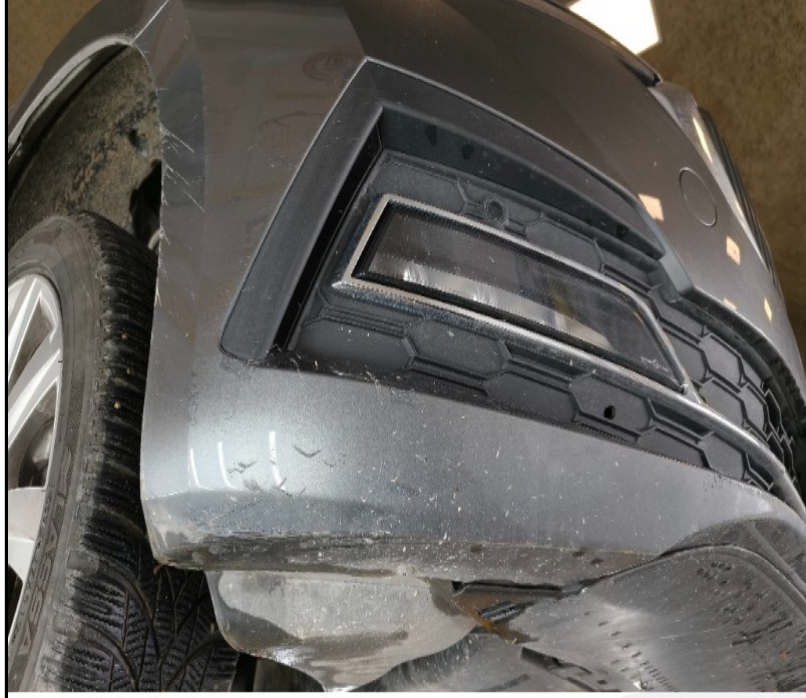
Ön tamponda deformeler var

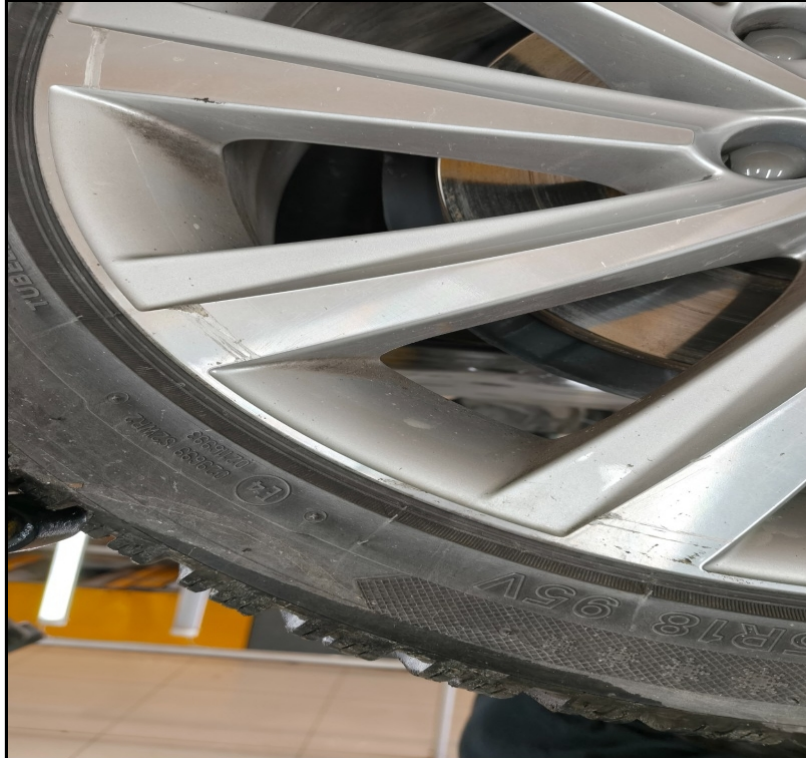
Jantlarda çizikler var

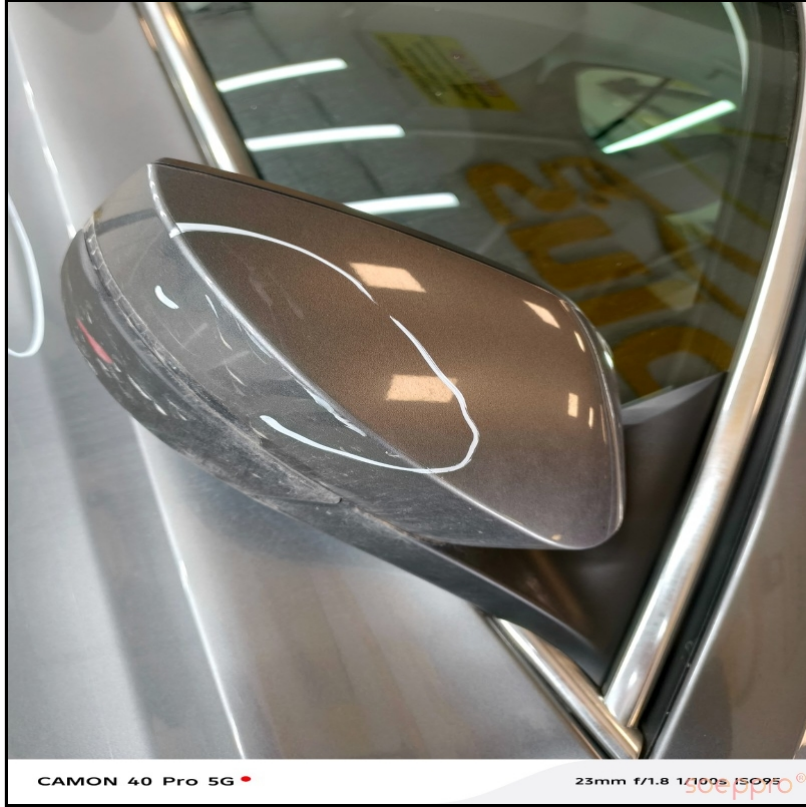
Aynalarda çizikler var

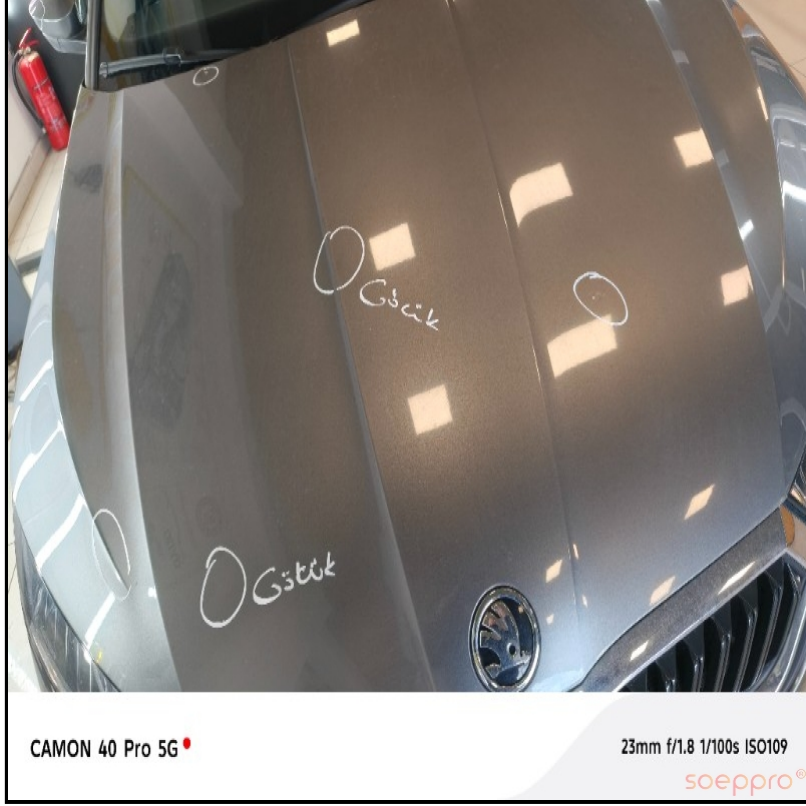
Göçük ve kaplamada deformeler var
