# DYNOPLUS - İZMİR YOLU ŞB

Rapor tarihi : 2026-04-17 09:42:00  
Rapor id : SP103HDB479

Alıcı: OTOPOINT MOTORLU ARAÇLAR.. Araç: 16BES557 - VF7SXHNPYPT603181 - CİTROEN C3 2023 Otomatik Benzin - Kilometre : 11947

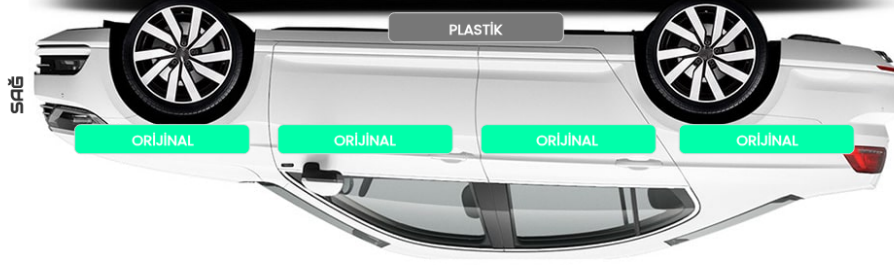
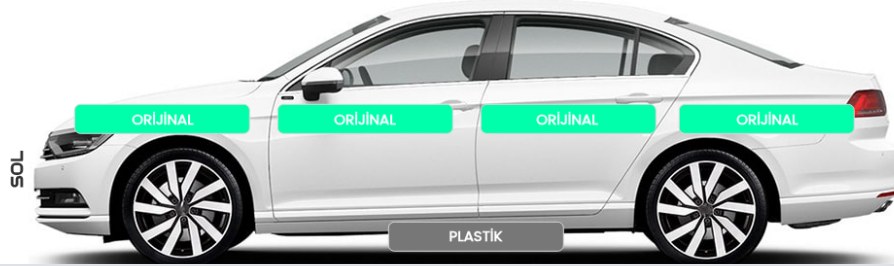
## KAPORTA VE BOYA KONTROLÜ

Aracın muhtelif yerlerinde minimal düzeyde ezik, çizik ve boyasız göçük düzeltmeler mevcut
