# DYNOPLUS - İZMİR YOLU ŞB

Alıcı: OTOPOİNT MOTORLU ARAÇLAR.. Araç: 34KSU119 - TMBAR8NX2RY202402 - SKODA Octavia Otomatik Benzin - Kilometre : 54980

## KAPORTA VE BOYA KONTROLÜ

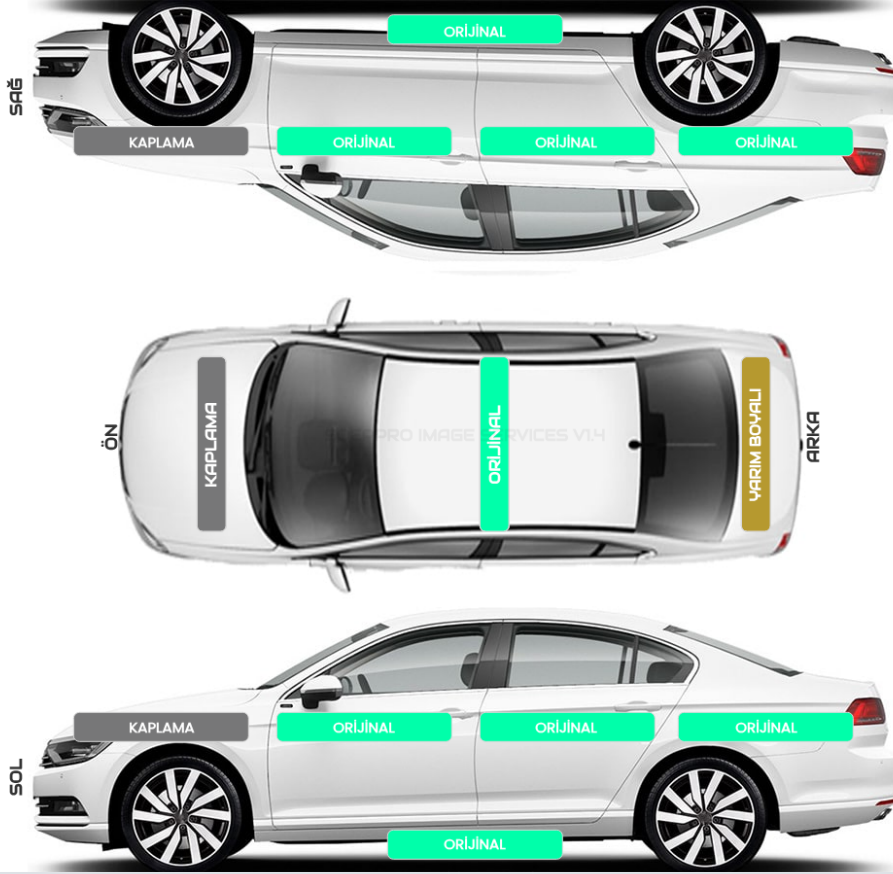
-Sağ sol ön çamurluklarda ve ön kaputta PPF film kaplama mevcut,film altı detaylı boya kontrolü yapılamadı (boya mikron kalınlıkları normal değerlerde)  
-Ön kaput civatalarında sök tak ayar izleri mevcut  
-Aracın muhtelif yerlerinde Minimal düzeyde ezik Çizik ve Boyasız göçük düzeltmeler mevcut
