# DYNOPLUS - İZMİR YOLU ŞB

Rapor tarihi : 2026-03-23 16:02:06  
Rapor id : SP515EHB574

Alıcı: OTOPOİNT MOTORLU ARAÇLAR.. Araç: 34KSU119 - TMBAR8NX2RY202402 - SKODA Octavia Otomatik Benzin - Kilometre : 54980

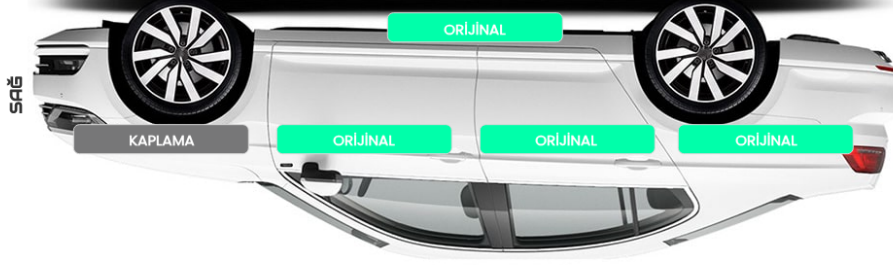
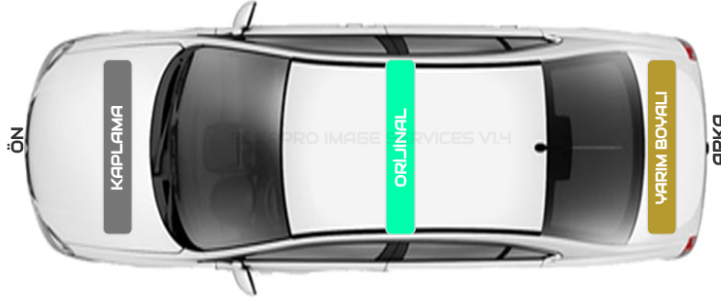
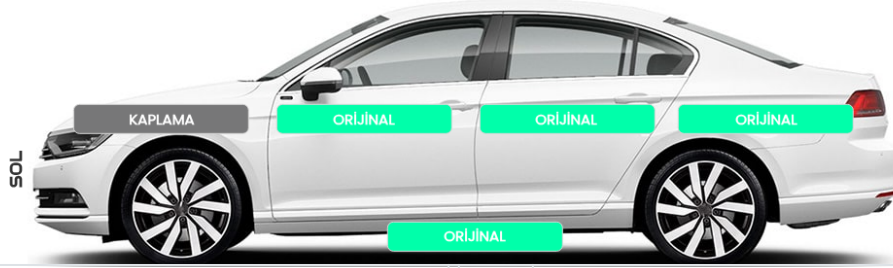
## KAPORTA VE BOYA KONTROLÜ

-Sağ sol ön çamurluklarda ve ön kaputta PPF film kaplama mevcut, film altı detaylı boya kontrolü yapılmadı (boya mikron kalınlıkları normal değerlerde)

-Ön kaput civatalarında sök tak ayar izleri mevcut

-Araçın muhtelif yerlerinde Minimal düzeyde ezik Çizik ve Boyasız göçük düzeltmeler mevcut
