# DYNOPLUS - İZMİR YOLU ŞB

Rapor id : SP478EDC270

34MOZ663 - VYFEDYHTXSJ539308 - FİAT Doblo 2024 Manuel Dizel - Kilometre : 38420

## KAPORTA VE BOYA KONTROLÜ

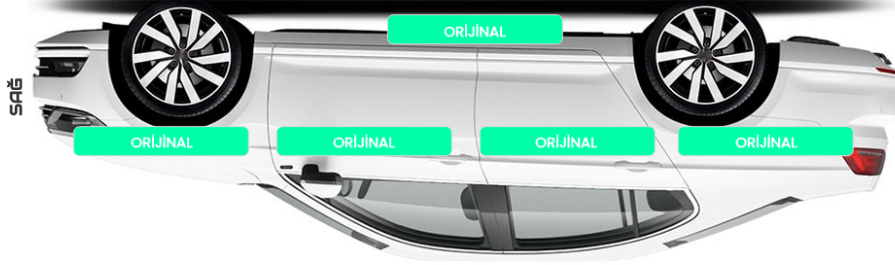
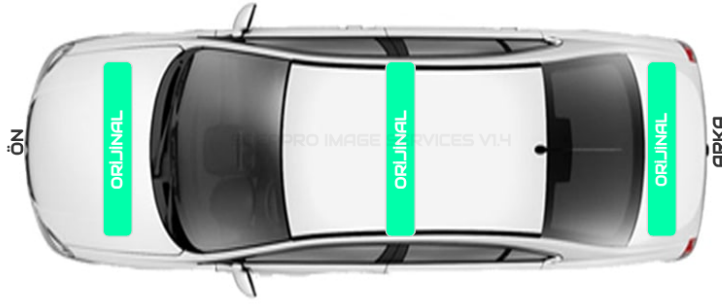
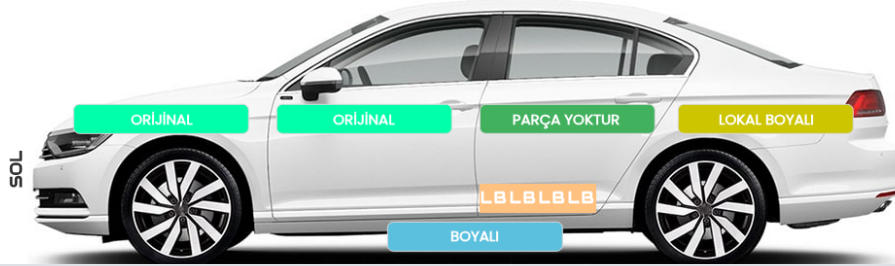
LB= Lokal boyalı bölge

- Aracın muhtelif yerlerinde minimal düzeyde ezik ve çizikler mevcut
- Bagaj kapağının sol Kanadında ve sağ ön Çamurlukta boyasız göçük düzeltme mevcut
- Radyatör alt bağlantı Sacı ezik
- Motor alt muhafazası (keçe) hasarlı
- Sağ ön far değişmiş
- Sol ön far ayağı (plastik) onarımlı
- Ön tamponun iç plastikleri onarımlı
- Detaylı tramer değişen parça sorgu evrağını kontrol ediniz
