DYNOPLUS - İZMİR YOLU ŞB

Rapor id : SP180DGA161

Alıcı: OTOPOİNT MOTORLU ARAÇLAR.. Araç: 34GVY502 - NM435600006Z79412 - FİAT Egea Otomatik Dizel - Kilometre : 78828

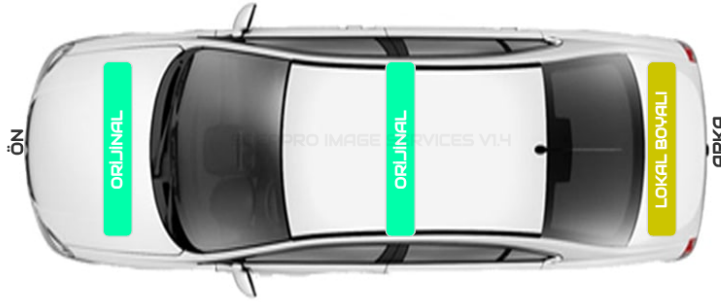
KAPORTA VE BOYA KONTROLÜ

Aracın muhtelif yerlerinde minimal düzeyde ezik ve çizikler mevcut
Sol arka Çamurlukta boyasız göçük düzeltme mevcut
Ön camda taş izi var

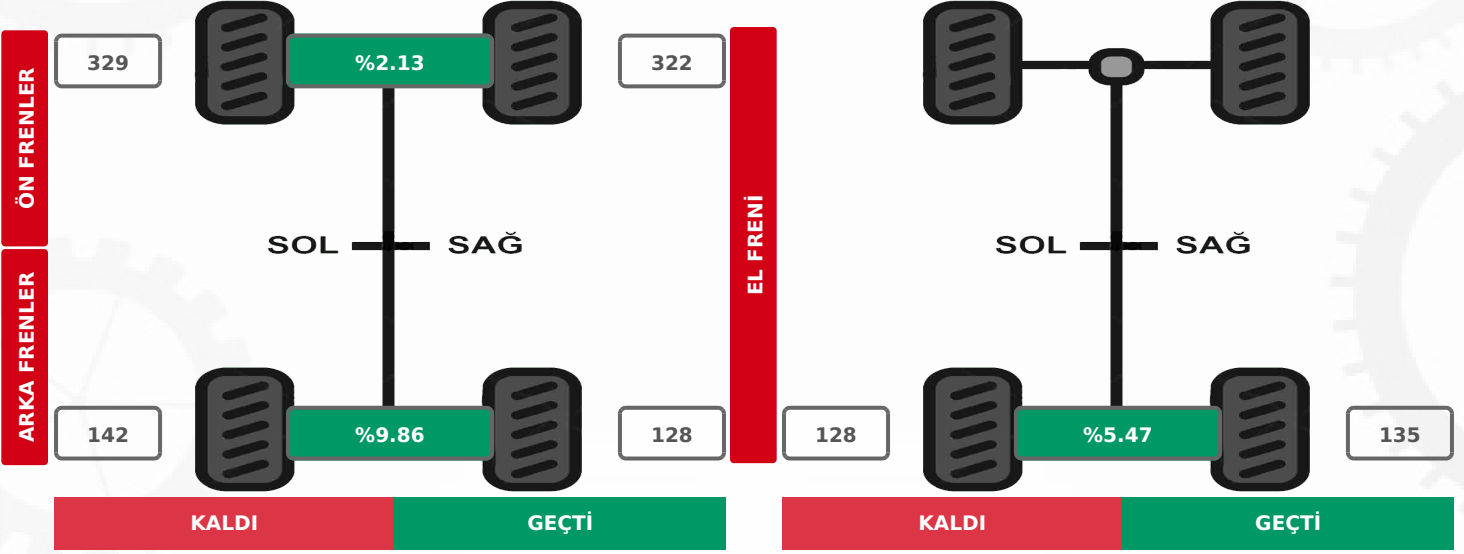
FREN SÜSPANSİYON VE YANAL KAYMA

Ön fren diskleri orta seviyede
