# DYNOPLUS - İZMİR YOLU ŞB

Rapor id : SP331AGG948

34MCZ853 - NM43560000U227162 - FİAT Egea Otomatik Dizel - Kilometre : 36121

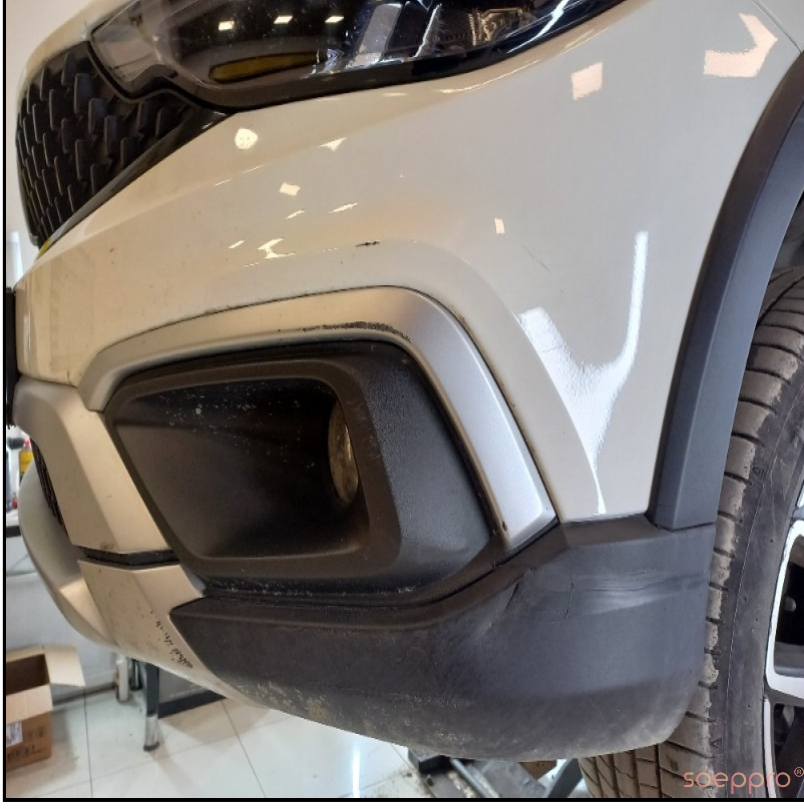
On tamponda deformeler var

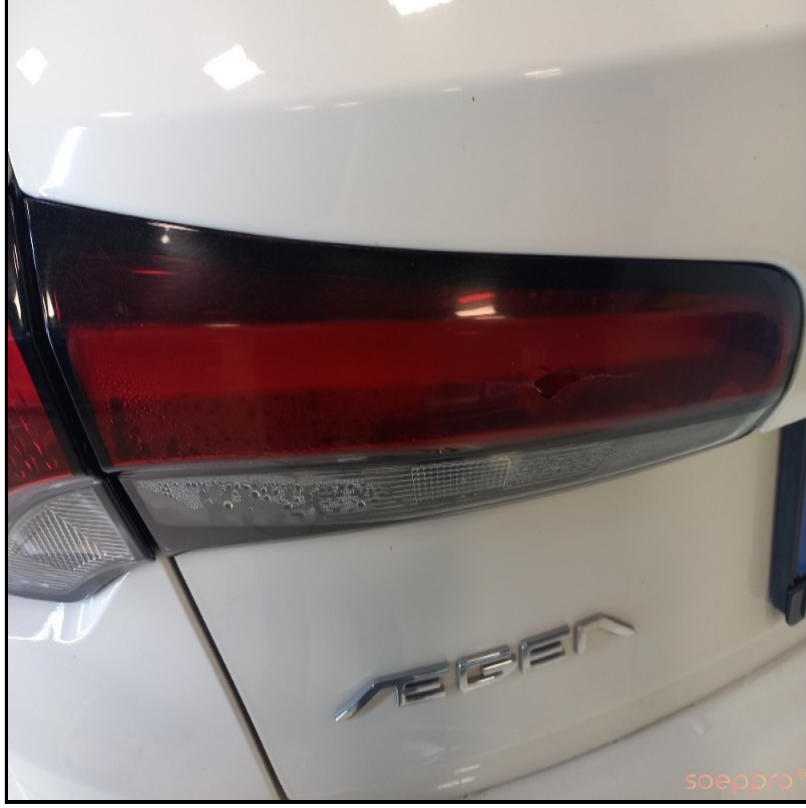
Sol stop kırık su aliyor

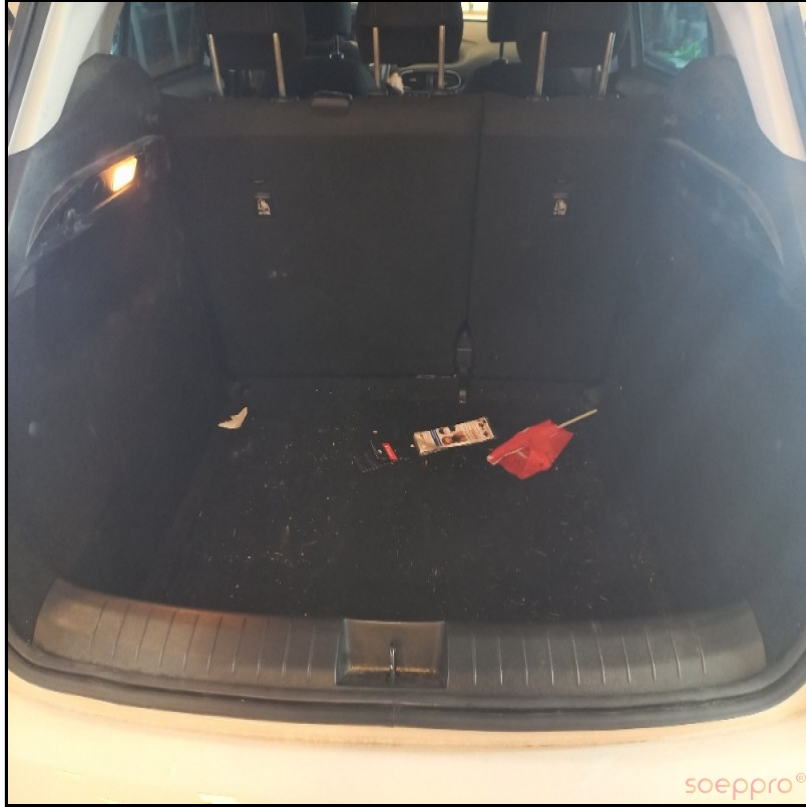
Pandizot yok
