KAPORTA VE BOYA KONTROLÜ

Rapor tarihi : 2026-02-24 19:38:01
Rapor id : SP461CBF209

Alıcı: OTOPOİNT MOTORLU ARAÇLAR.. Araç: 34MBP022 - VF1RFB00X73316241 - RENAULT Megane Otomatik Dizel - Kilometre : 39694

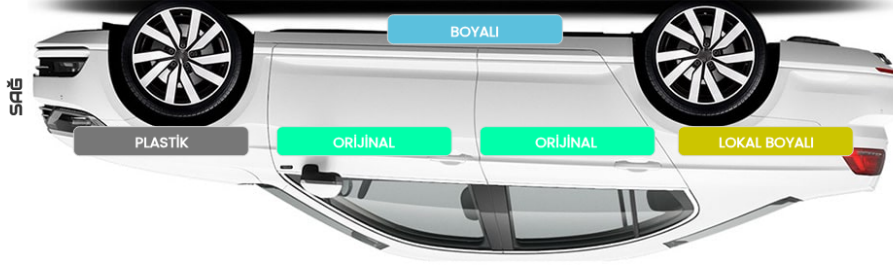
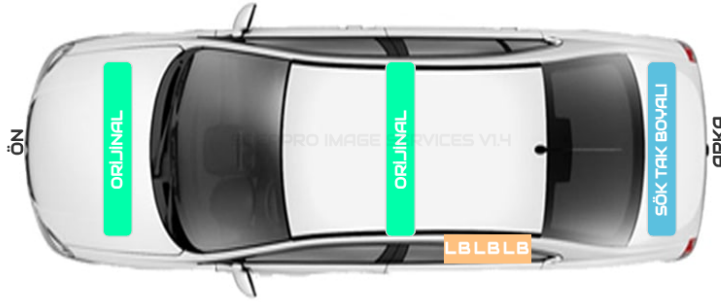
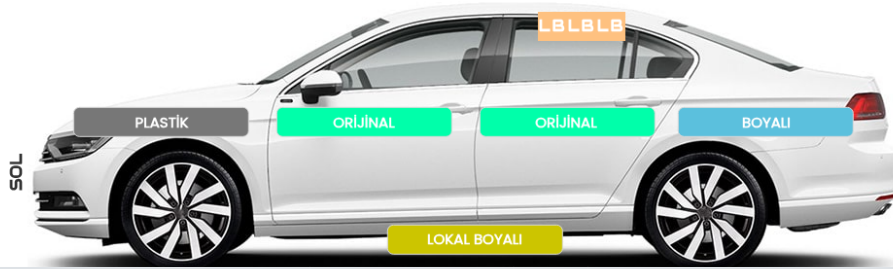
LB= Lokal boyalı bölge

Arka tapon darbe emici (plastik) değişmiş
Araçın muhtelif yerlerinde minimal düzeyde boyasız göçük düzeltme işlemi mevcut
