DYNOPLUS - İZMİR YOLU ŞB

Rapor tarihi : 2026-02-16 21:20:49

Rapor id : SP305AFD191

Alıcı: OTOPOİNT MOTORLU ARAÇLAR.. Araç: 34MCL251 - NM43560000U224507 - FİAT Egea Otomatik Dizel - Kilometre : 39964

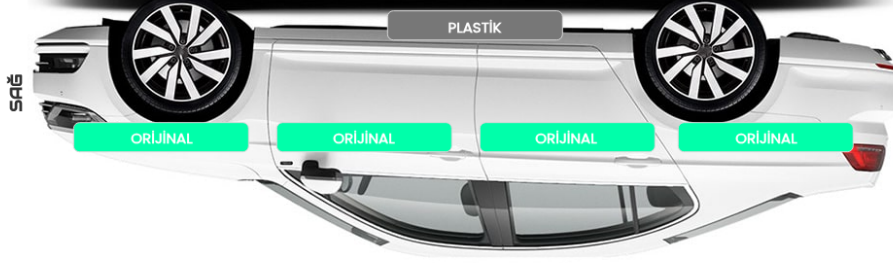
KAPORTA VE BOYA KONTROLÜ

Aracın muhtelif yerlerinde minimal düzeyde ezik ve çizikler mevcut
