# DYNOPLUS - İZMİR YOLU ŞB

Rapor id : SP390ADC534

Alıcı: OTOPOİNT MOTORLU ARAÇLAR.. Araç: 16BFZ479 - W0V7H9EL0P4230452 - OPEL Crossland 2023 Otomatik Benzin - Kilometre : 24524

## KAPORTA VE BOYA KONTROLÜ

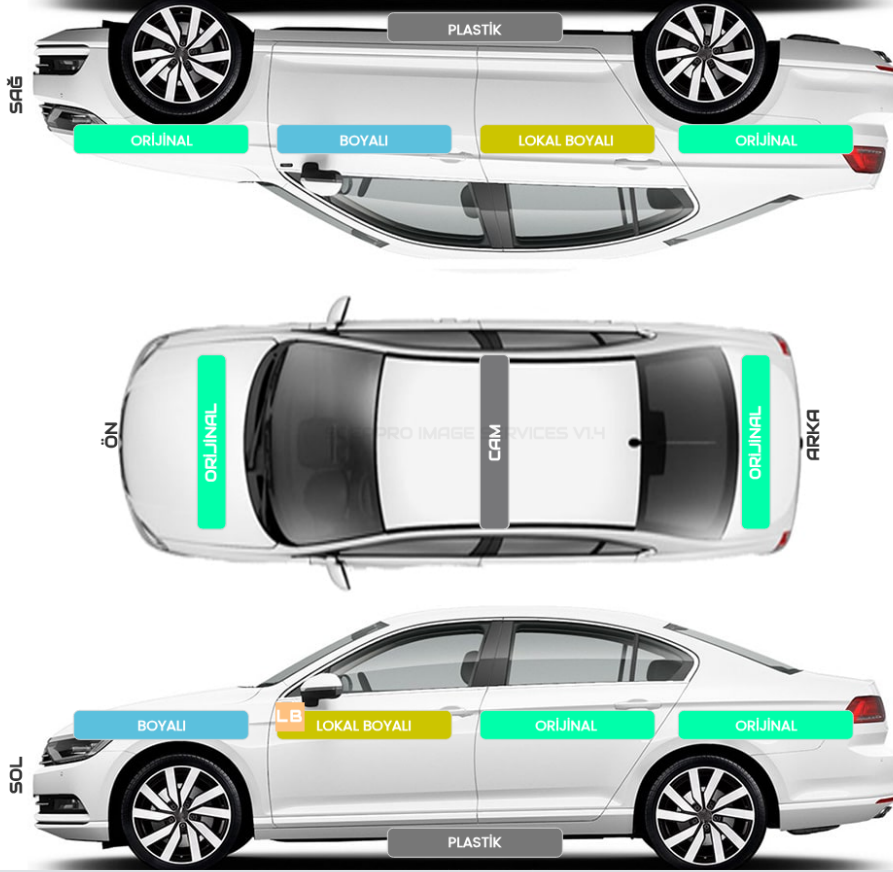
LB= Lokal boyalı bölge

Sağ arka kapıda lokal boya tozları ve kimyasal lekeler var

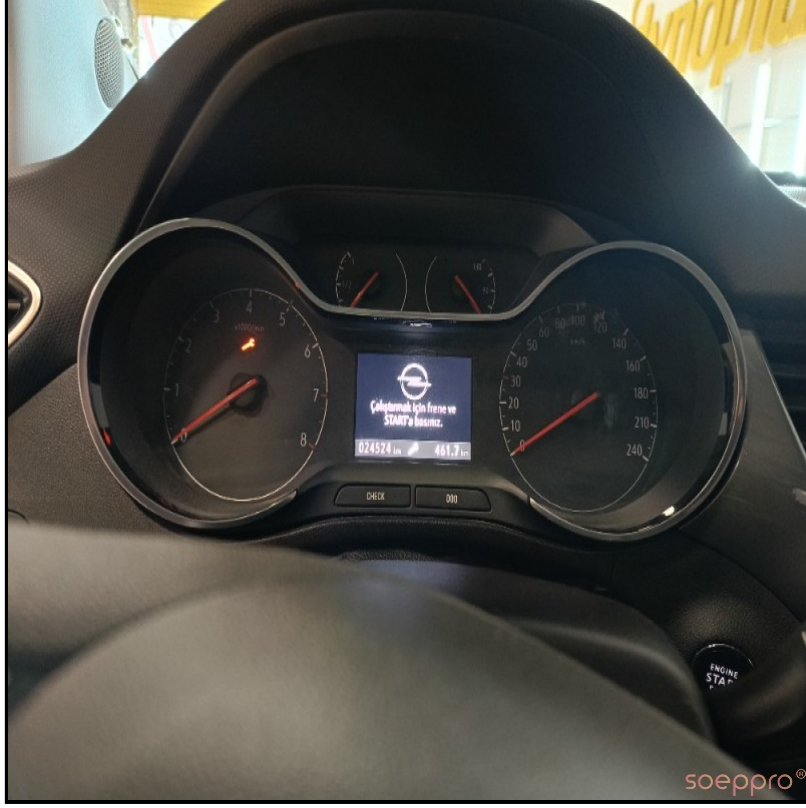
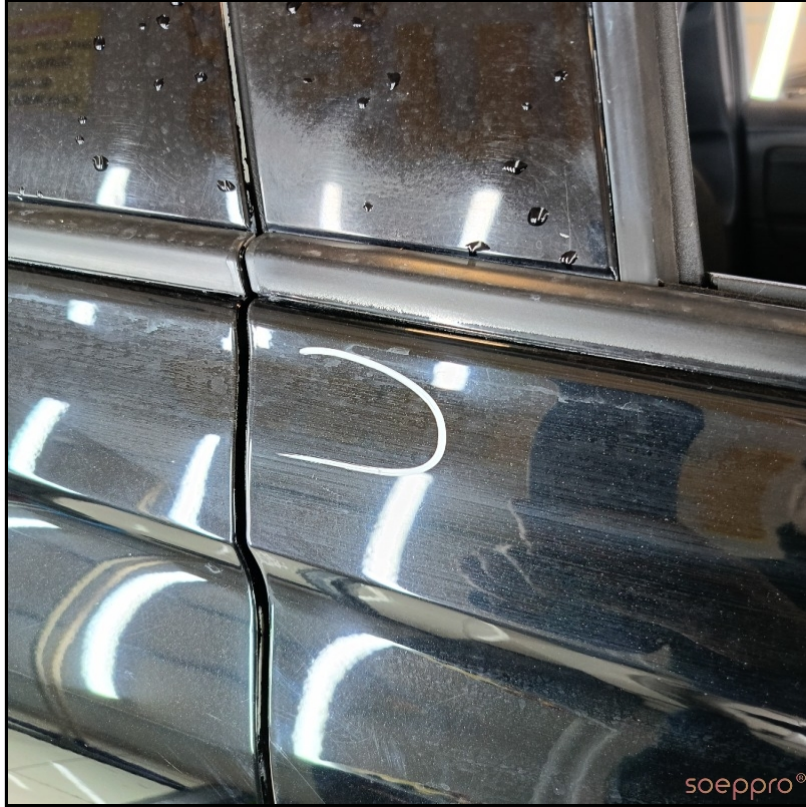
Sağ ön kapıda hafif göçük var

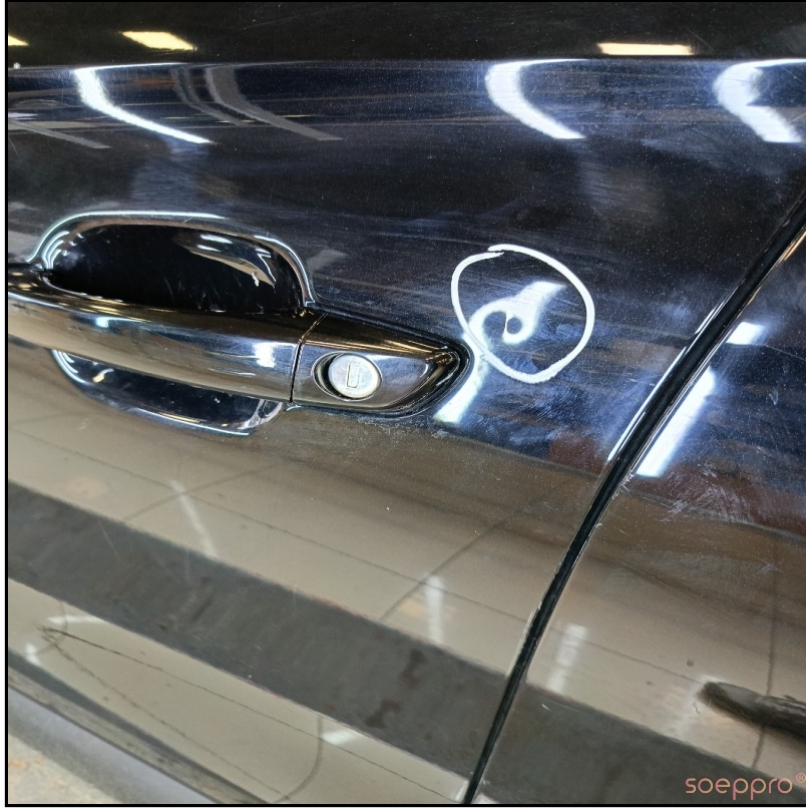
Sağ ön kapıda göçük var
