# DYNOPLUS - İZMİR YOLU ŞB

Rapor id : SP859BAH907

Alıcı: OTOPOİNT MOTORLU ARAÇLAR.. Araç: 34FZC696 - NM435600006X90994 - FIAT Egea 2022 Otomatik Dizel - Kilometre : 46857

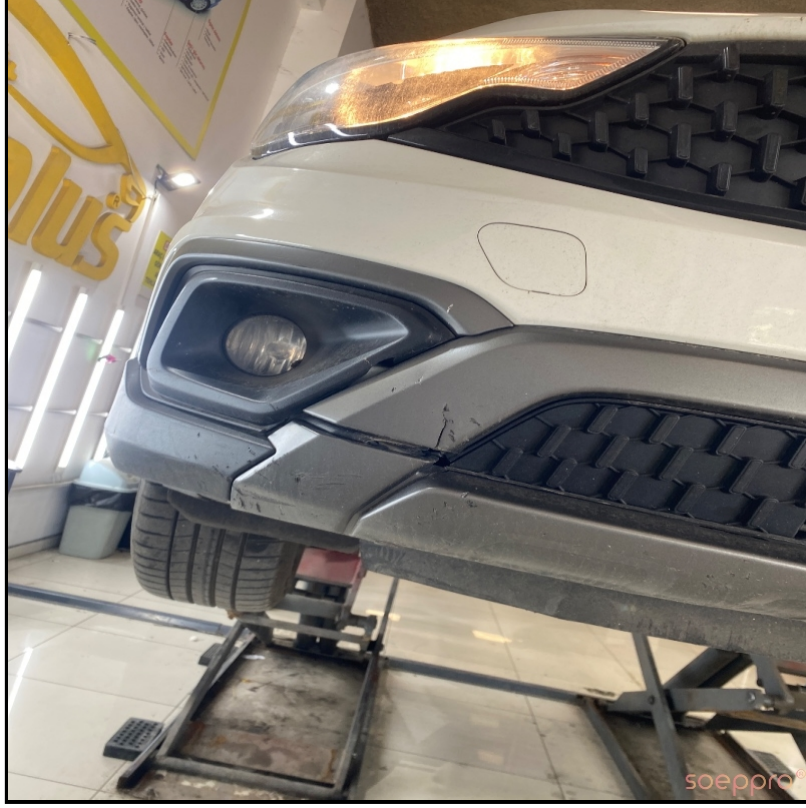
Ön tamponda çizikler ve plastik parçalarda kırık mevcut

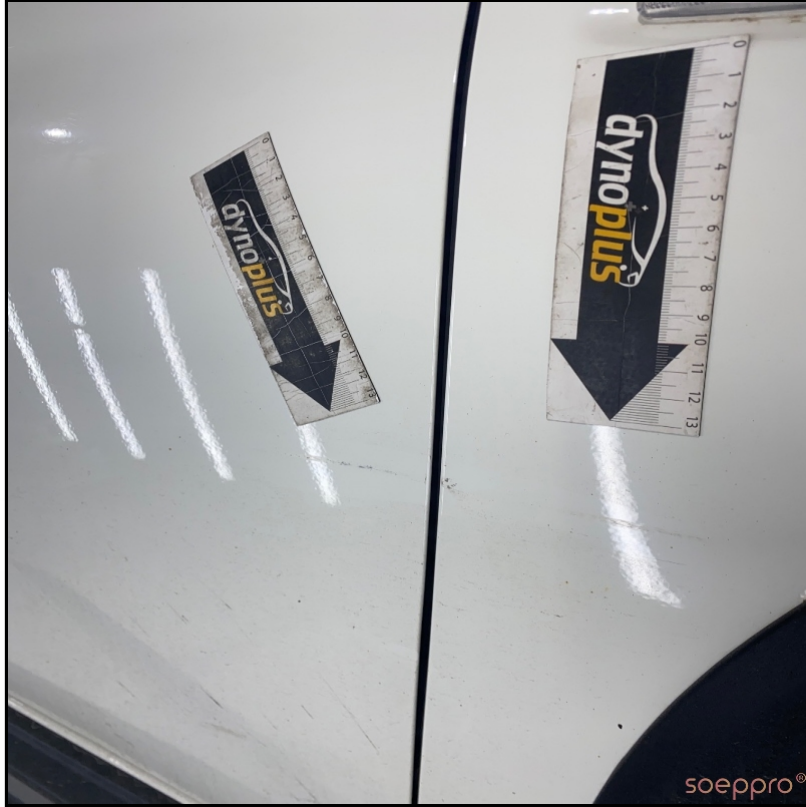
Sağ ön Çamurluk ve sağ ön kapıda Çizik mevcut

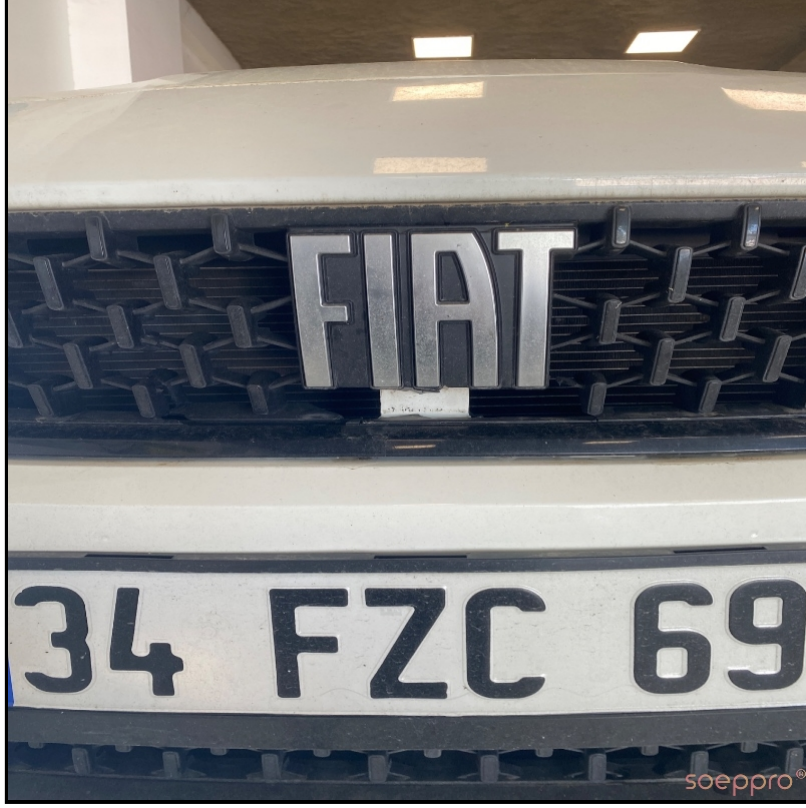
Ön panjur kırık

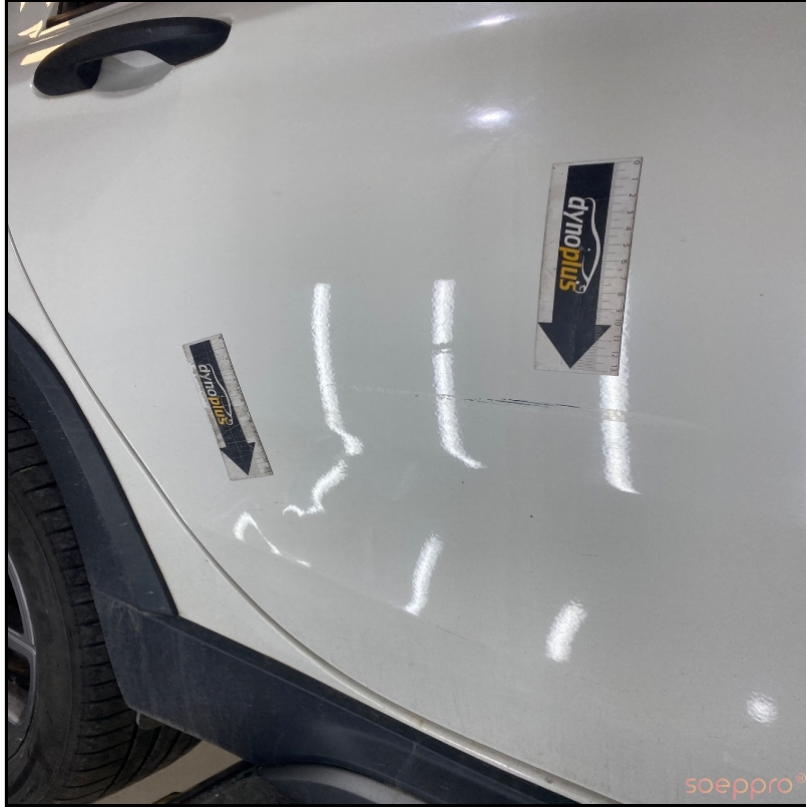
ARAÇ GENELİNDE MİNİMAL DÜZEYDE EZİK CİZİK MEVCUT. SAĞ ARKA KAPIDA BOYASIZ GÖCÜK DÜZELTME MEVCUT.

Sağ arka kapıda ezik ve çizik mevcut

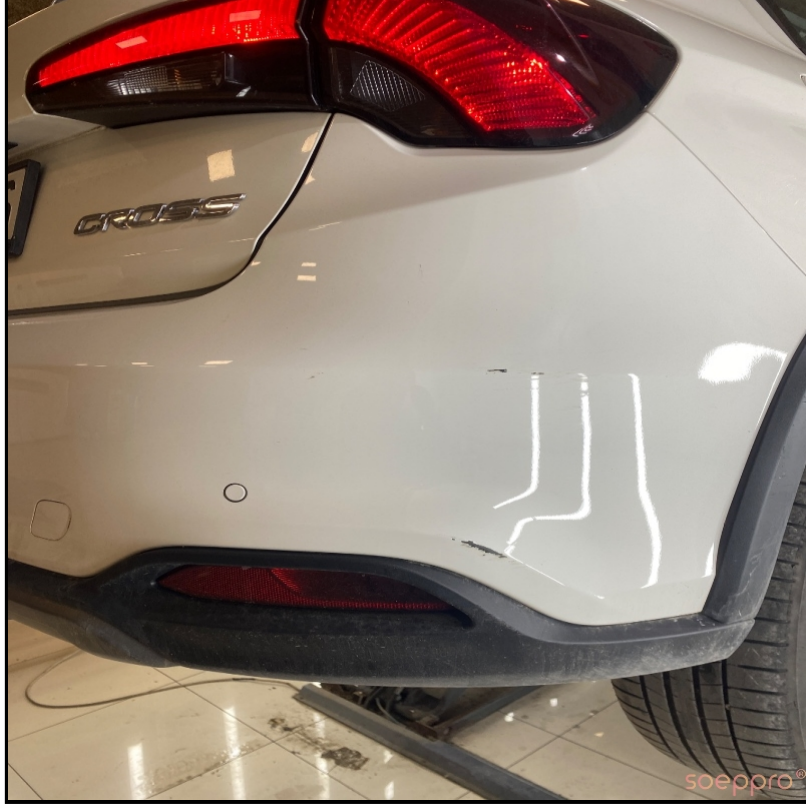
Arka tampon köşelerinde çizik mevcut

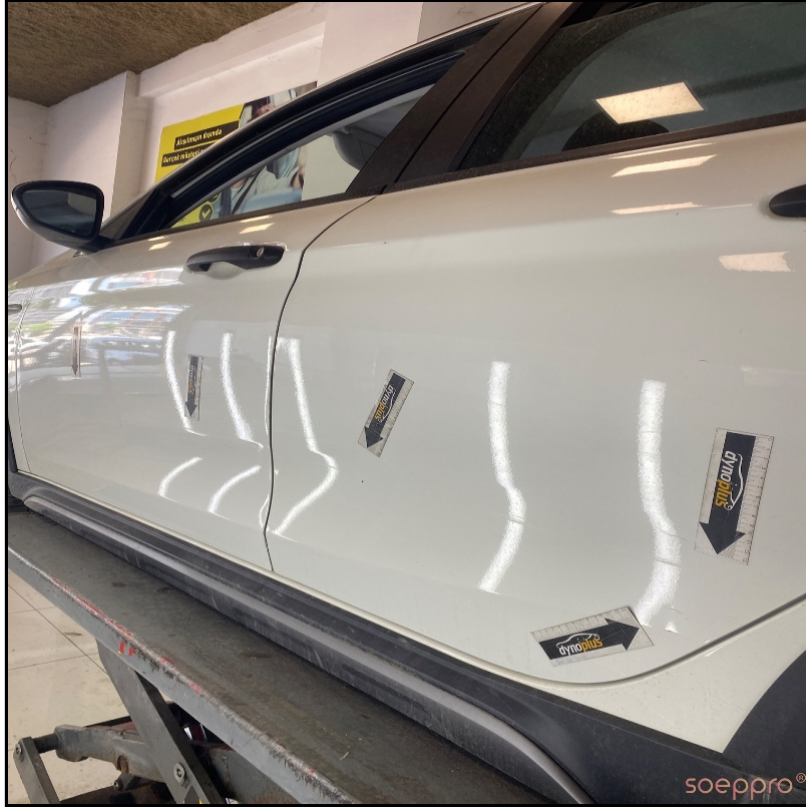
Sol iki kapıda ezik ve çizik mevcut

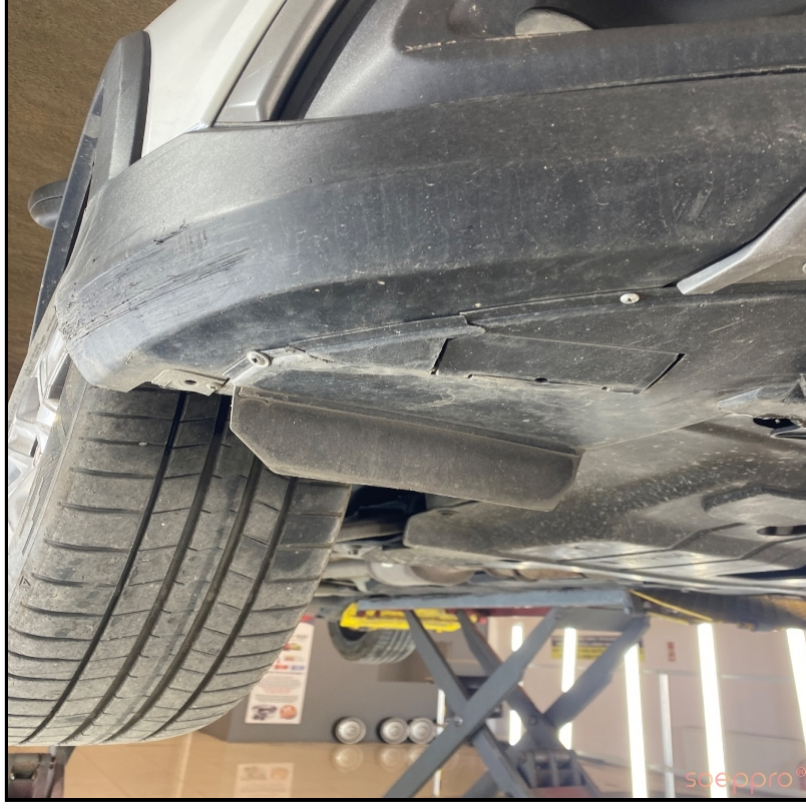
Ön Tampon alt plastiği kırık
