## KAPORTA VE BOYA KONTROLÜ

# DYNOPLUS - İZMİR YOLU ŞB

Rapor id : SP393CCB770

Alıcı: OTOPOİNT MOTORLU ARAÇLAR.. Araç: 34NKK666 - VYFEDYHT8SJ683553 - FİAT Doblo Manuel Dizel - Kilometre : 12702

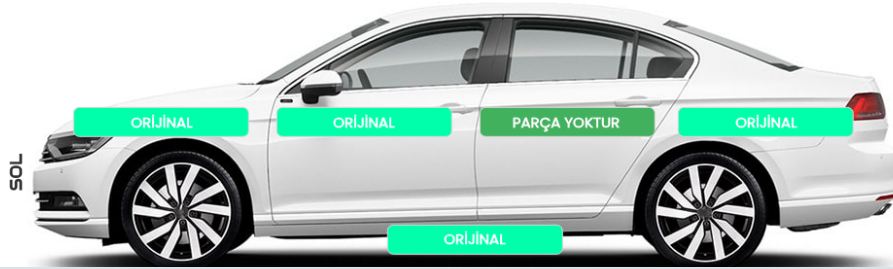
Aracın muhtelif yerlerinde minimal düzeyde ezik ve çizikler mevcut  
Sağ arka kapı da (alt kısmında hafif seviyede) boyasız göçük düzeltme mevcut  
Sağ ön kapıda (alt kısmında hafif seviyede) boyasız göçük düzeltme mevcut  
Motor alt muhafazasında (keçe) deforme mevcut
